"Hotel boutique museo, Paseo la Sexta, barrio San Sebastián"

PROYECTO DE GRADO

**MARIA XIMENA RIVERA HEGEL**  
CARNET 11273-10

GUATEMALA DE LA ASUNCIÓN, MARZO DE 2016  
CAMPUS CENTRAL

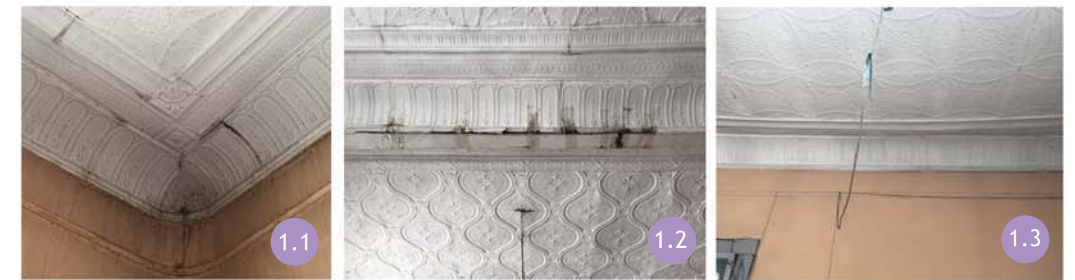
El cielo falso que cubre ésta habitación es el original. Se encuentra debajo del tapanco. Está formado por planchas de lámina troquelada pintada de color blanco y están sujetadas en un entramado de madera. No se encuentra en su mejor estado. Se ven rasgos de humedad y oxidación sobre todo en las esquinas, la humedad es transmitida desde el tapanco ya que este se encuentra en muy malas condiciones y no brinda protección, por esta misma razón, la intervención y mal uso del mismo, encontramos abolladuras en las planchas de cielo falso como se ve en la imagen 1.1. El defecto más grande encontrado es la parte divisoria de cielo falso entre un espacio y otro. Éste se puede ver en la imagen 1.2 de este análisis. Como se mencionó antes, se removió el muro divisorio original entre un espacio y el otro. El trabajo no fue terminado adecuadamente y causaron graves daños al cielo falso. En la imagen se puede ver como intentaron solucionar el problema con tape transparente, arruinando la pintura y el acabado del diseño.

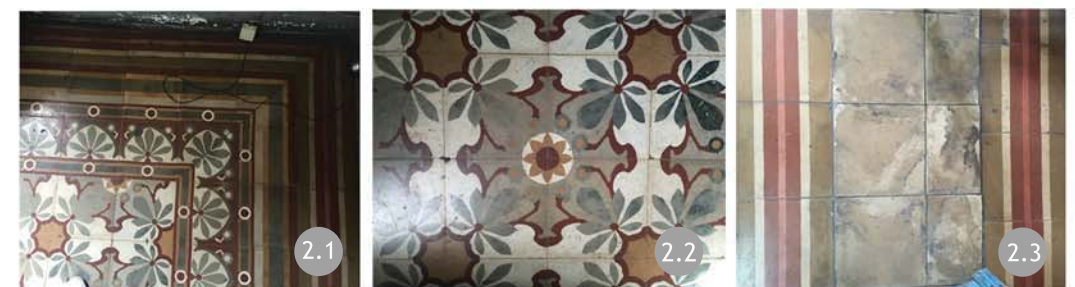
El piso es de cemento líquido, como en el resto del inmueble. Tiene un diseño floral con tonos grises, corinto, mostaza y blanco. Cada figura se forma por cuatro piezas de piso. El diseño del piso nos da una guía para saber el área original que abarcaba cada espacio. Esto es por medio de los enmarcados que forma parte del diseño. Se forma por capas de líneas de los mismos tonos que las figuras. En éste piso no encontramos ningún daño grave. Solamente encontramos suciedad absorbida por el material debido a la falta del mantenimiento en estos últimos años. En la imagen 2.3 se puede ver el enmarcado de un espacio, la división entre espacios donde va el muro original y el enmarcado del diseño del espacio aledaño. Ésta es otra guía de información sobre los datos originales del espacio. El piso intermedio en ésta imagen también es de cemento líquido pero fue colocado posteriormente para cubrir el área que quedó hueca después de haber removido el muro.

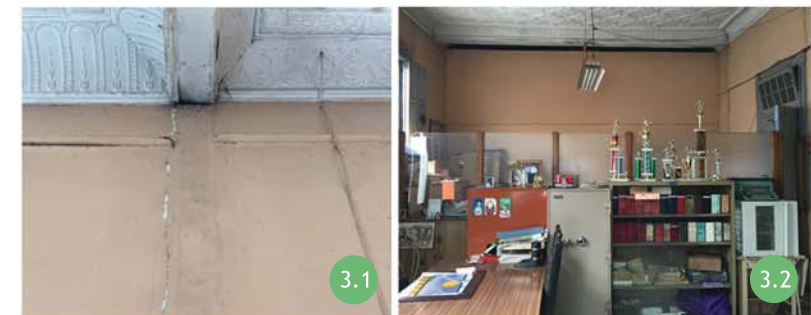
Los muros de ésta habitación, en general se encuentran en buen estado. Los daños son más que todo superficiales, estando la pintura afectada por falta de mantenimiento y tiene humedad en las esquinas superiores de la habitación que es transmitida desde el techo. Uno de los cuatro muros que encierran este espacio fue removido para ampliar los espacios de las oficinas. Este muro fue reemplazado por un muro bajo temporal que funciona al mismo tiempo como mueble en un lado de las áreas. Está hecho de madera tratada y vidrio. El fin de esta división es separar los espacios sin aislarlos uno del otro completamente. Por esta razón abarca solamente la mitad de la altura de los espacios pero cuenta con una puerta incluida que obliga la separación de un espacio del otro. Se logró definir el área exacta original del espacio debido a una marca vertical que quedó en uno de los muros que cruzaba el muro divisorio que fue removido.

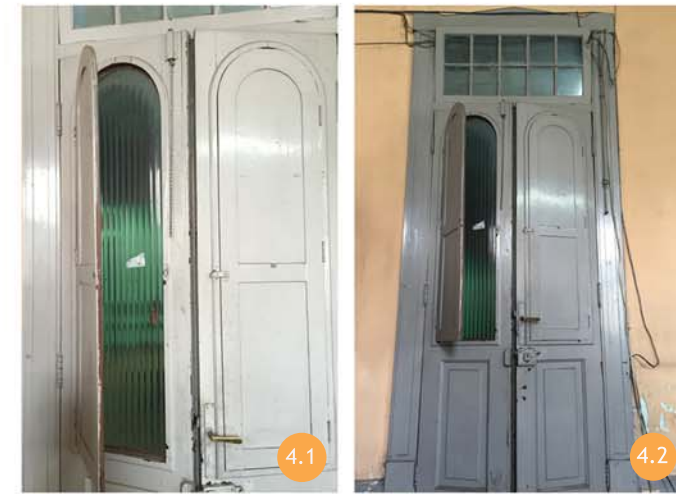
La puerta de esta oficina se conserva aún original. Su estética original fue intervenida con pintura gris brillante de aceite. Tanto las herraduras como la chapa también fueron pintadas con el mismo tono y pintura. La retícula vidriada de la parte de arriba se conserva aún original. Los vidrios centrales que originalmente eran arenados, fueron reemplazados por un vidrio con textura de líneas verticales. La estética de estas puertas también fue arruinada por cables eléctricos que la atraviesan desde la parte de arriba. Ésta puerta no tiene daños graves secundarios que afecten su estructura.

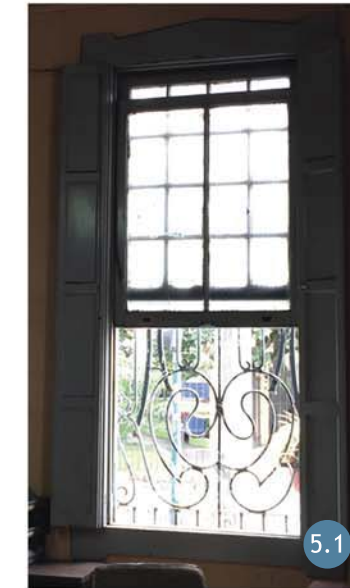
Éste espacio cuenta con cuatro ventanas con dirección hacia la calle. Las cuatro cuentan con el mismo estado estético. Su estructura de madera, es decir, los marcos y las puertas que protegen de la luz, no tienen ningún daño grave. Solamente carecen del mantenimiento que carece el resto de la casa y tienen una capa de pintura de aceite gris que no pertenece a la estética original. Los vidrios de las ventanas bajas también fueron reemplazados. Se utilizó un vidrio con textura lineal vertical, que tomó el lugar del vidrio arenado con diseños elegantes. Los vidrios de las ventanas altas están formados por una retícula vidriada rodeada por un marco delgado de madera.

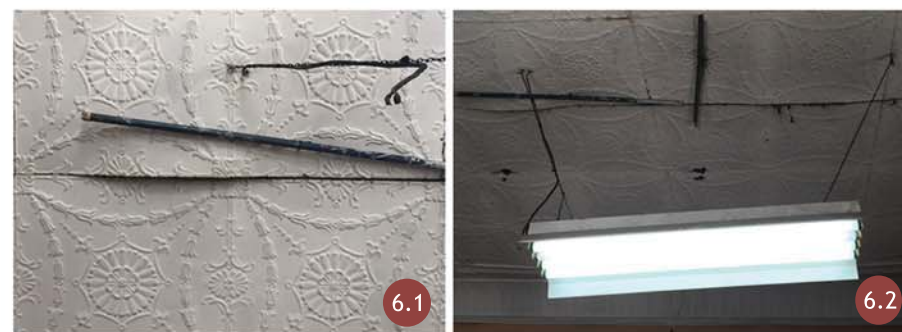
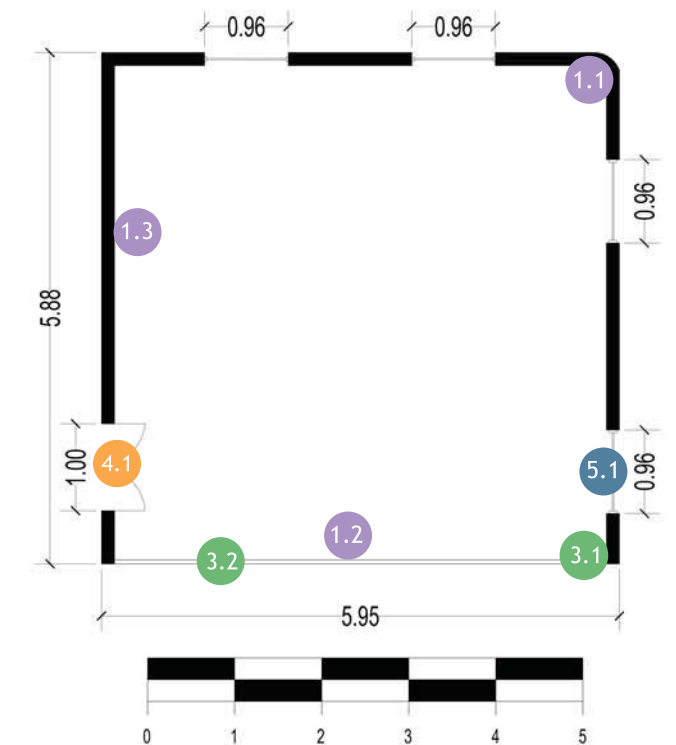
Las lámparas son tubos de neón largos que cumplen la función de iluminar pero pierden totalmente la estética del espacio. El mayor daño que causa esta lámpara ocurre en el cielo falso. La lámpara está colgando de dos cadenas delgadas de hierro que atraviesan el cielo falso por medio de dos agujeros. El peso de la lámpara provocó abolladuras e inestabilidad en las planchas del cielo falso.

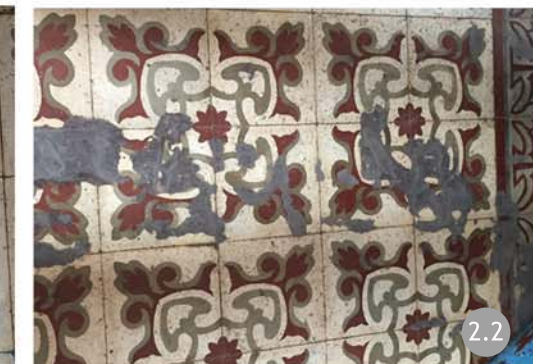
El piso es de cemento líquido, como en el resto de la casa. Su diseño es muy similar al de la oficina 2. Comparten algunas tonalidades de colores como el corinto, el gris y el fondo blanco hueso. También comparten el diseño floral similar pero con diferente patrón. Los daños de este piso son puramente superficiales, no hay nada permanente. La sisa de las piezas están sucias y las piezas están ligeramente astilladas, como lo vemos en la imagen 2.1. Otro daño que encontramos en un área cercana a la puerta de entrada del espacio son unas manchas oscuras que no penetran el material, son totalmente superficiales provocadas por suciedad y alguna otra sustancia pegajosa, que no se remueven tan difícilmente. Esto se aprecia en la imagen 2.2.

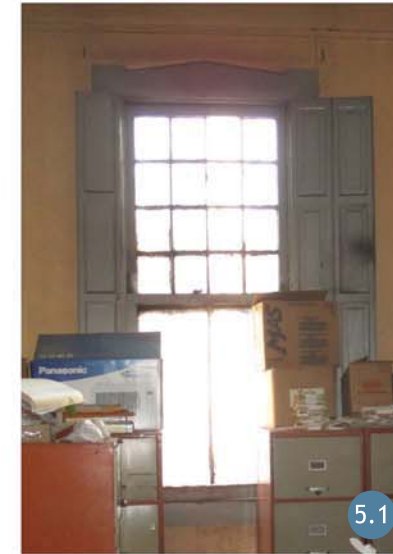
Este espacio cuenta con una sola ventana y está en dirección hacia la calle. Su estado estético interno no está afectado. Su estructura de madera, es decir, los marcos y las puertas que protegen la luz, no tienen ningún daño grave. Solamente carecen del mantenimiento que carece el resto del inmueble y tienen una capa de pintura de aceite gris que no pertenece al estado original. Los vidrios de las ventanas bajas también fueron reemplazados. Se utilizó un vidrio con textura lineal vertical, que tomó el lugar del vidrio arenado con diseños elegantes. Los vidrios de las ventanas altas están formados por una retícula vidriada rodeada por un marco delgado de madera.

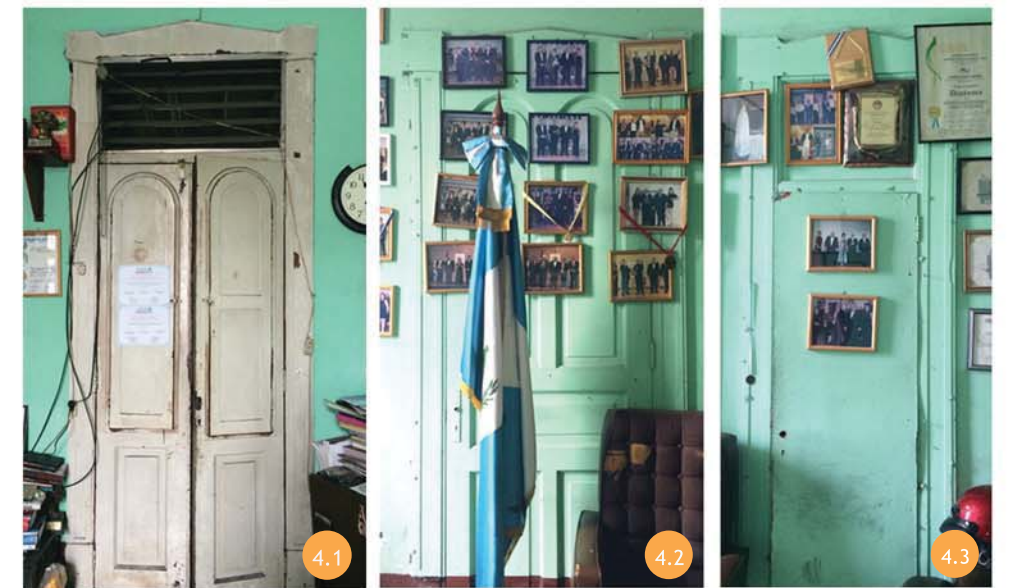
La puerta de entrada de la oficina tiene su estructura y diseño completo. Se encuentra en un estado aceptable y no se le encontraron daños relevantes más que pequeñas astillas en los contornos. Los vidrios de la parte superior del marco que solían ser vidrios reticulados, ahora han sido reemplazados por vidrios de paleta. La puerta de la imagen 4.2, es la que comunicaba con el baño principal. La pieza completa de la puerta se encuentra en estado original pero está pintada del mismo color que el muro para camuflagear la circulación que actualmente está bloqueada. En la imagen 4.3 vemos la puerta del armario. El marco es original pero la puerta ha sido reemplazada por una plancha de tablayeso ajustada a sus medidas. Sus condiciones estéticas son las mismas que la puerta que comunicaba al baño.

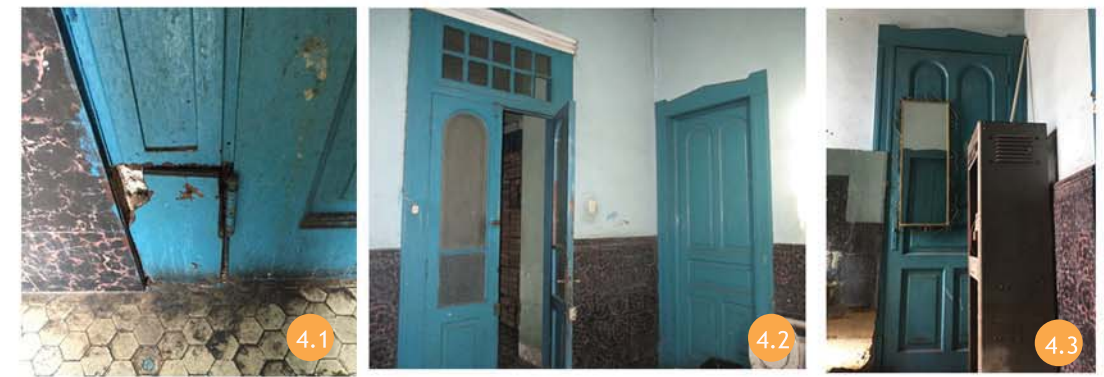
Esta habitación cuenta con 3 puertas; una puerta principal, y dos puertas secundarias que comunican a las habitaciones colindantes. Actualmente no están en uso y se encuentran selladas. Las puertas secundarias no tienen daños mayores. Son de color azul y la pintura no está en buen estado. La puerta principal si está dañada. El daño más fuerte se puede ver en la imagen 4.1, una parte del marco de la puerta está fuera de lugar y le falta un pedazo. En general, la madera de estas puertas se encuentra bastante desgastada.

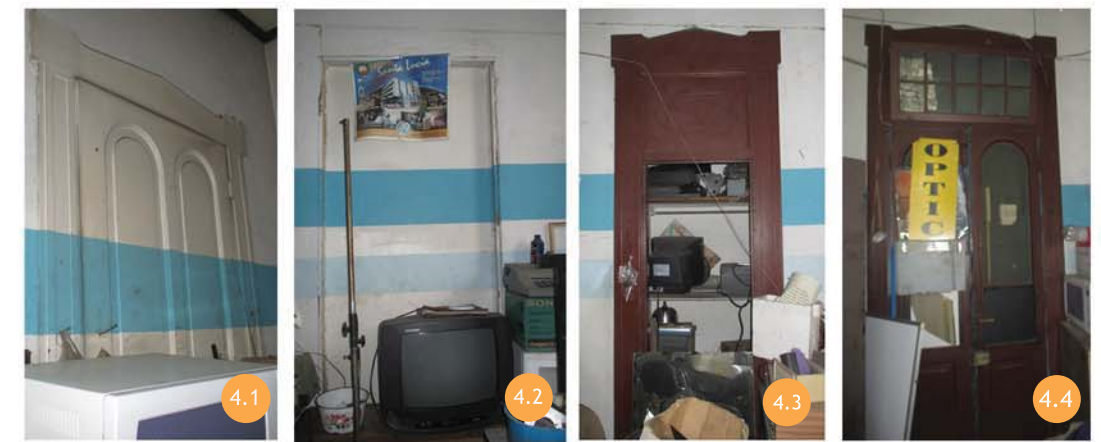
Este espacio cuenta con 4 puertas; una puerta de acceso principal, una puerta lateral que comunica al baño, otra lateral que comunica a la habitación colindante y por último, una puerta para el armario. Todas varían sus tamaños dependiendo su uso, dándole jerarquía a la del acceso principal. Actualmente las puertas laterales están selladas, bloqueando su circulación totalmente. Intentaron camuflagearlas pintándolas igual a la pared para disimular su existencia. La puerta del armario está incompleta. Sólo cuenta actualmente con el marco, el cual, está en buen estado y lo pintaron de color café. La puerta principal le faltan los vidrios centrales y la pintura está dañada y desgastada.

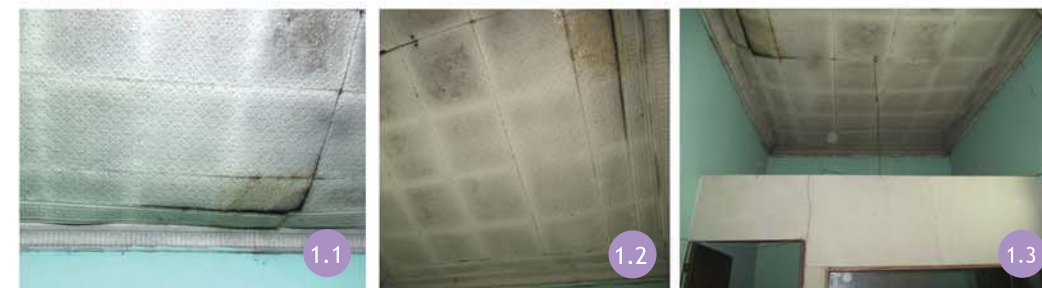
El cielo falso que cubre ésta habitación es el original. Se encuentra debajo del tapanco. Está formado por planchas de lámina troquelada y están sujetadas en un entramado de madera. Se encuentra bastante dañado, más que todo en los extremos y en los marcos. Vemos que las planchas de los extremos del cielo falso están partidas e inestables. También encontramos que hay planchas que están en tonalidades más oscuras, o más manchadas que otras. En la imagen 1.2 vemos el mismo tipo de daños que en la imagen 1.1 pero en el segundo caso intentaron darle solución temporal que probablemente lo dañó aún más. Le colocaron un tipo de pegamento que manchó la plancha de un color amarillento. También se logró ver cierto pandeo en la estructura general del cielo falso. El diseño del cielo falso es floral y sumamente simétrico. El segundo espacio del fondo, tiene un cielo falso independiente que sólo cubre esa área y abarca maso menos la mitad de la altura original (imagen 1.3).

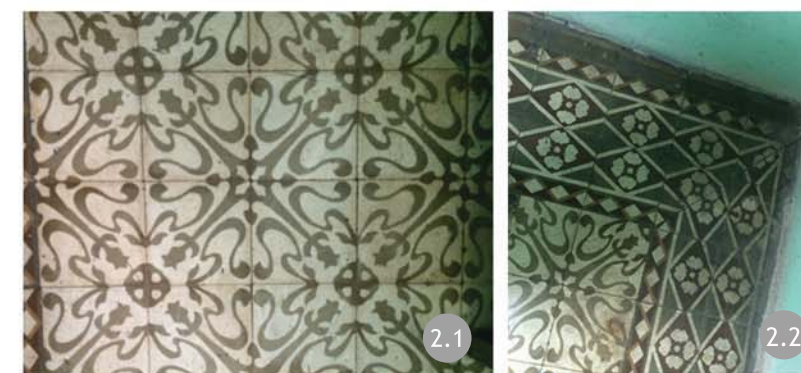
El piso es de cemento líquido, como en el resto de la casa. Su diseño es simétrico formado por líneas orgánicas. Se mantiene entre las tonalidades de colores tierra combinados con blanco. Los marcos del piso contrastan con este diseño por medio de figuras geométricas. Este piso no tiene ningún daño sometido a reparación más que mucha suciedad superficial.

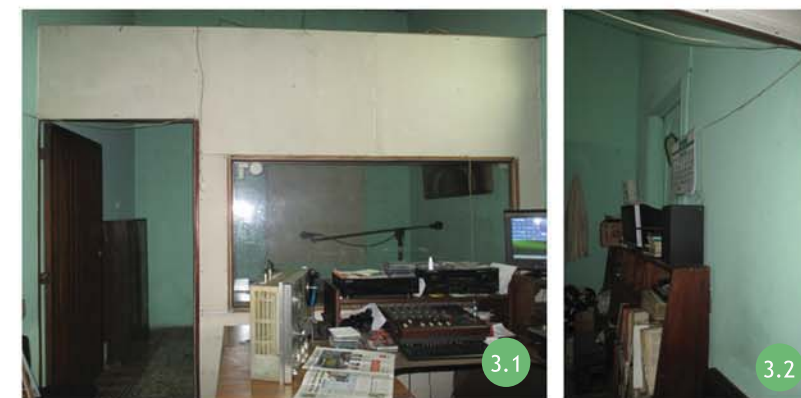
La cinoteca está rodeada por los muros originales pertenecientes al inmueble; todos se encuentran en buen estado sin daños relevantes. Tuvo una intervención al añadir una tabicación de tablayeso de media altura, en el centro del espacio. Este muro bajo divide la cinoteca en dos partes para poder darle un segundo uso individual. El espacio del fondo es utilizado para una cabina de grabaciones. Actualmente ésta no es el área más utilizada. El muro cuenta con una ventana grande para la comunicación visual mientras se está grabando y una puerta para su circulación.

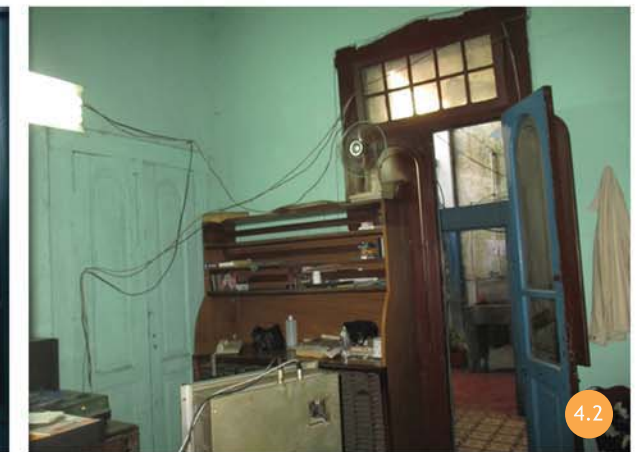
La cinoteca tiene 3 puertas: una puerta principal y dos laterales. Una puerta comunica con la habitación colindante (laboratorio) y la otra comunica con el garage. La puerta que comunica con el garage está cerrada y la circulación por medio de ella está bloqueada, en la imagen 4.2 se puede ver que le han aplicado la misma pintura de las paredes para disimular su existencia. El mismo procedimiento ocurrió con la puerta que comunica con el laboratorio. La puerta principal no presenta grandes daños. Presenta una intervención en la pintura de la puerta como en el resto de la casa y daños mayores en los vidrios centrales. Actualmente es de las pocas puertas que conserva los vidrios con diseño arenado original de la casa, pero se encuentra roto en las áreas inferiores y solucionados con una técnica temporal que sólo arruina más su estética. Esto se puede analizar en la imagen 4.1.

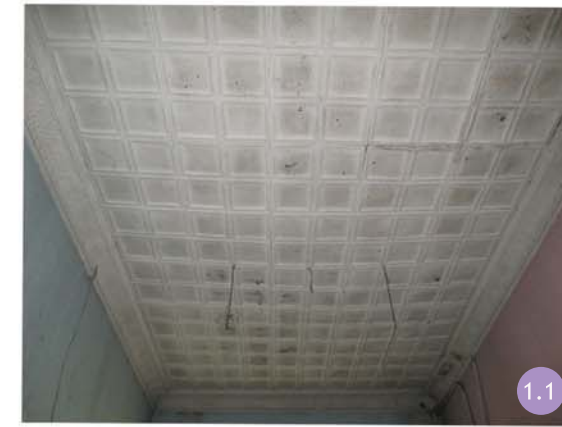
El cielo falso que cubre esta habitación es el original. Se encuentra debajo del tapanco. Está formado por planchas de lámina troquelada y están sujetadas en un entramado de madera. Este diseño en especial, es muy similar al cielo falso que cubre la recepción. En sí, no tiene mayores daños o abulladuras. Simplemente está afectado por la humedad que se transmite desde el tapanco, sobretodo todo en las esquinas. En general, este factor ha convertido las planchas en un tono más oscuro y le causa manchas permanentes que imitan suciedad.

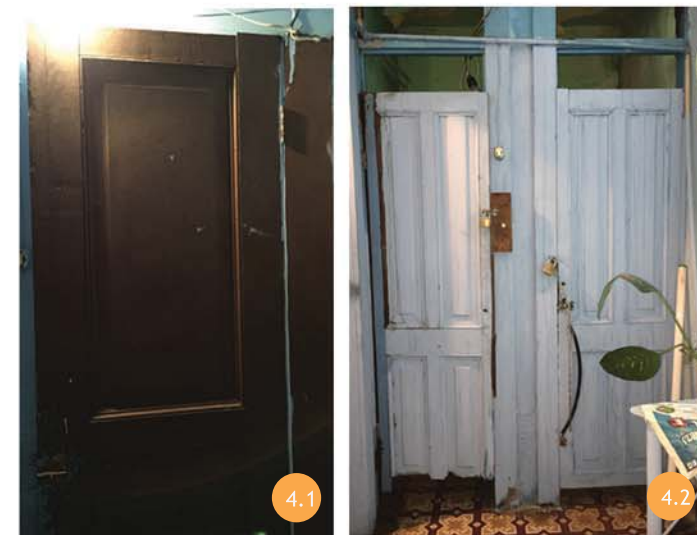
La puerta de la clínica del doctor mantiene el marco original con una puerta posterior, ya que ésta no cuenta con el mismo estilo o diseño de las demás puertas, pero el marco que la rodea, sí. Ésta puerta demuestra ser de menor calidad que el resto. A pesar de eso, no se le encontraron daños. Las puertas de los baños son de madera y se están rotas y en mal estado. Actualmente no tienen uso y no aparentan ser de carácter permanente.

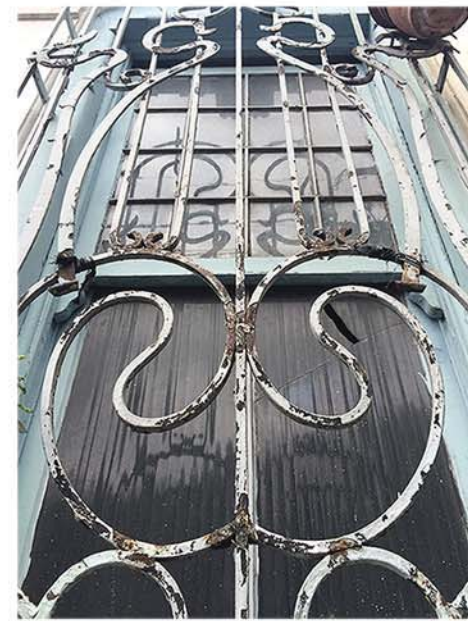
## BARROTES VENTANAS

Los barrotes se encuentran oxidados y despintados. El proceso de tratamiento de estos elementos se reduce a lijar los barrotes hasta quitar todo el óxido, manchas y pintura. Luego se aplicará un protector para el material y se pintarán de un solo color neutro oscuro para resaltar el detalle.
