VULNERABILIDAD DEL RECURSO HÍDRICO PARA CONSUMO HUMANO Y
MEDIDAS DE ADAPTACIÓN, EN EL CASCO URBANO DE ASUNCIÓN MITA, JUTIAPA

TESIS DE GRADO

JUTIAPA, SEPTIEMBRE DE 2015
SEDE REGIONAL DE JUTIAPA

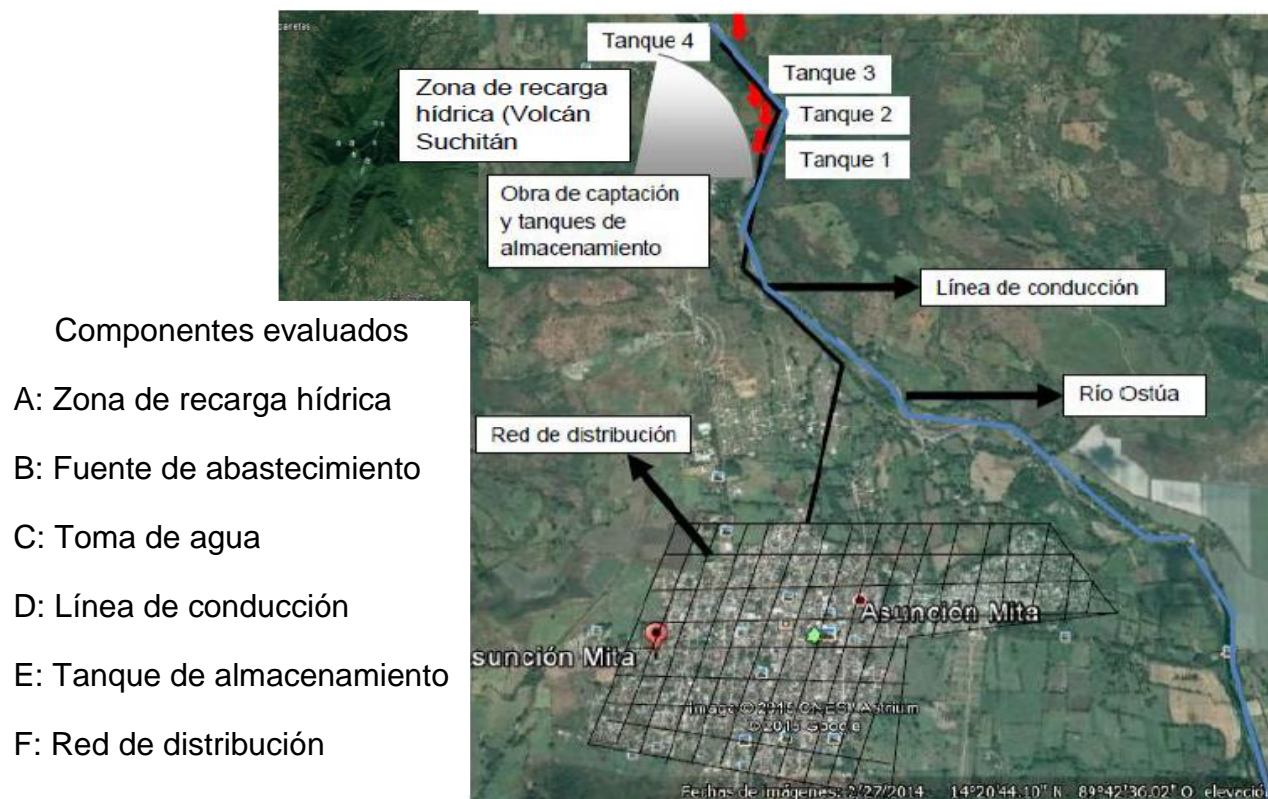
Figura 3. Croquis de campo del área de estudio

Para la realización de la caracterización, inicialmente fue necesario identificar los componentes y ubicarlos en el territorio para realizar un mejor análisis de los mismos. En ese sentido se identificaron diez componentes del sistema de abastecimiento del recurso hídrico para consumo humano en Asunción Mita, Jutiapa, los cuales fueron evaluados en conjunto con el alcalde municipal, fontaneros e inspector ambiental del centro de salud del municipio. Para esto, inicialmente, se elaboró un croquis de campo (figura 3) para identificar la zona de estudio en donde se realizó la investigación. En este croquis pueden identificarse algunos de los componentes evaluados, tales como: componente A, componente B, componente C, componente D y componente E.

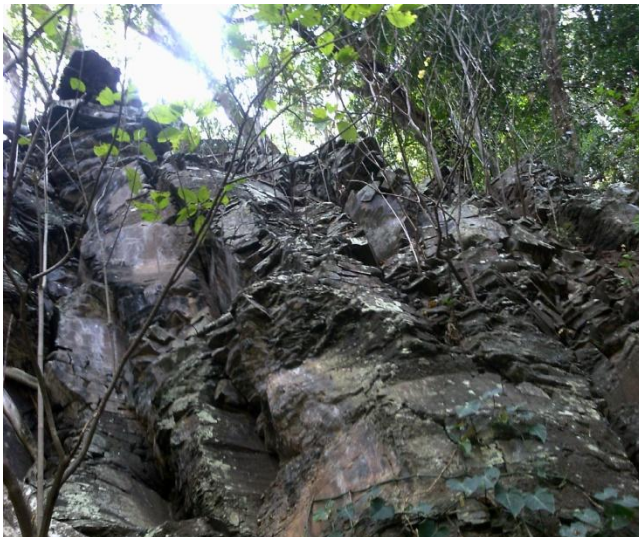
Figura 9

El segundo componente más vulnerable fue el indicador B.4 (Vulnerabilidad a amenazas naturales avalanchas, huracanes, inundaciones, sismos y deslizamientos), debido a que este indicador la calificación fue definida en (2), lo que corresponde a la categoría moderada importancia, esto significa que la tierra donde se encuentran las fuentes de abastecimiento de agua tiene una pendiente relativamente alta y con alta probabilidad de ocurrencia de deslizamientos. Por lo tanto, estas fuentes deben ser protegidas para evitar daños que puedan ocasionarse por la ocurrencia de estas amenazas naturales tal como lo muestra la figura 9.

a). Pendiente del área adyacente donde se encuentra una de las obras de captación de agua del sistema de abastecimiento

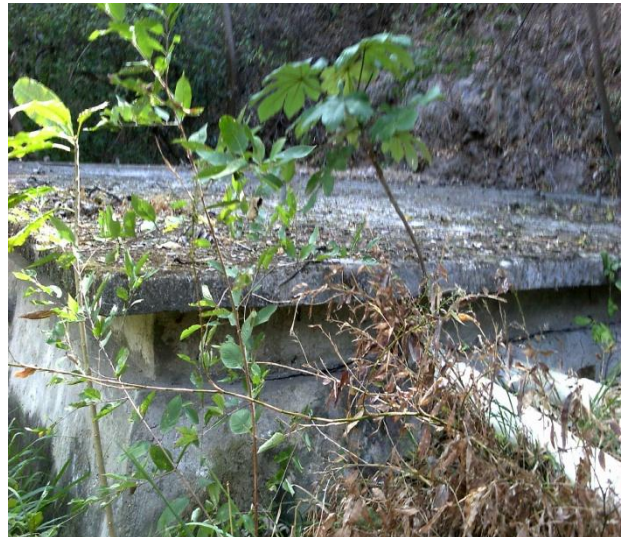
b). Sistema de abastecimiento de agua potable

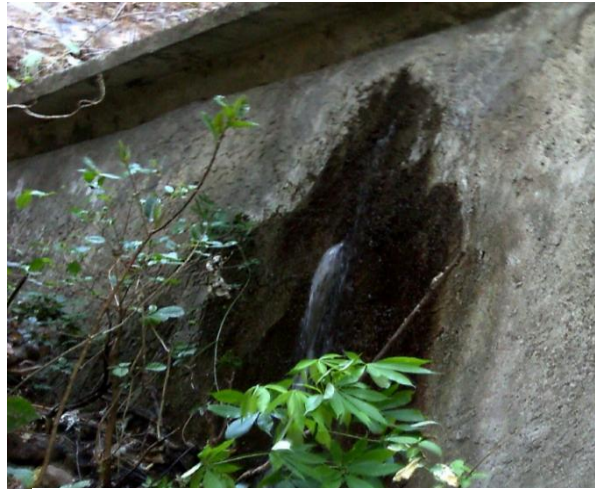
El indicador C.4 (Estado de la obra de captación), es el segundo indicador más vulnerable debido a que le dan la calificación de (2), lo que corresponde a la categoría de moderada importancia, esto se debe a que el estado de la obra de captación es regular ya que cuenta con presencia de fugas de agua en algunas obras, figura 12.

Figura 12. Grietas en las obras de captación del sistema de abastecimiento

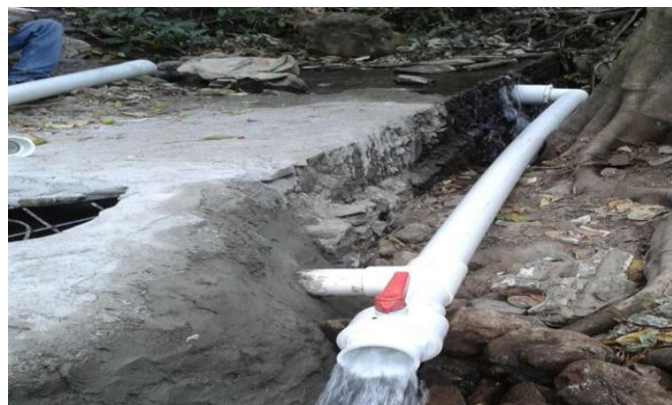
El tercer indicador más vulnerable es el C.5 (Frecuencia de mantenimiento), debido a que se determinó el valor de (1), lo que significa que es de baja importancia, debido que los fontaneros le dan un mantenimiento frecuente cada dos meses a la obra de captación (figura 13).

Figura 13. Mantenimiento realizados por los fontaneros a las obras de captación para mantenerlas en buen estado

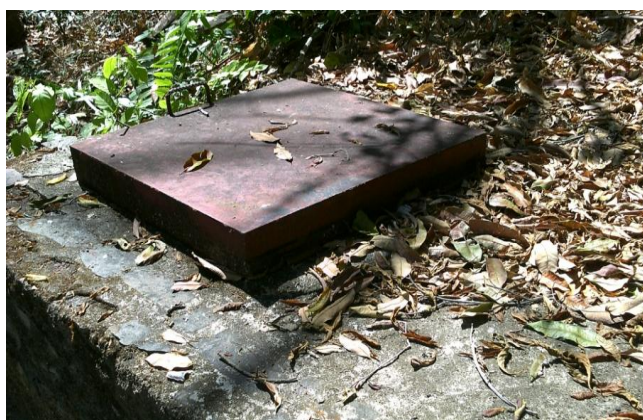
Los últimos indicadores fueron determinados de muy baja importancia, debido a que fueron evaluados con el mismo valor. El indicador C.1 (Tipo de obra de captación), de acuerdo con las características de las obras de captación del sistema se determinó que el índice que caracteriza este componente es (0), esto debido a que estas obras son de concreto reforzado y mampostería. Esto significa que las obras de captación se encuentran en buen estado, por lo tanto se debe de seguir dando un constante mantenimiento, figura 14.

Figura 14. Muestra que el tipo de la obra de captación es de concreto y en buen estado

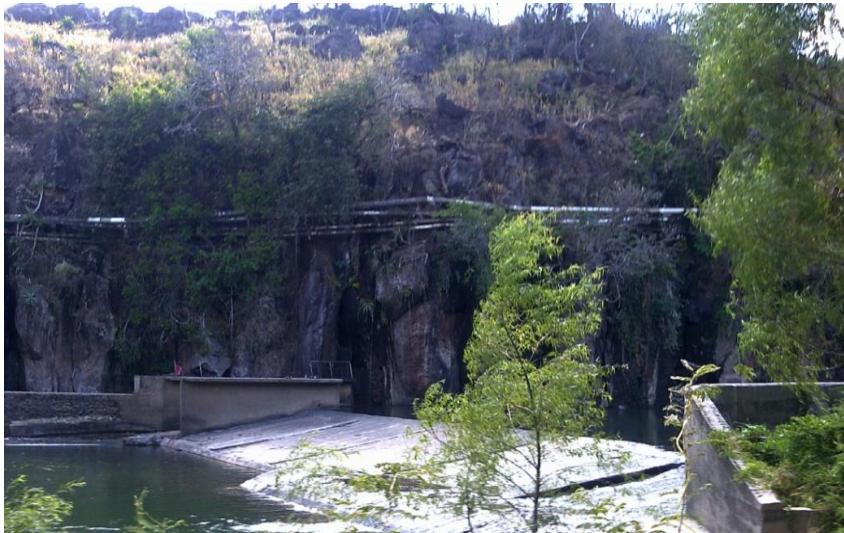
El indicador D.1 (vulnerabilidad a amenazas naturales, avalanchas, huracanes, inundaciones, sismos, deslizamiento, etc), para este indicador se determinó un valor de (4), que hace alusión a muy alta importancia, debido a que la mayor parte de la línea de conducción es vulnerable a deslizamientos y derrumbes, debido a que la línea de conducción en su trayecto hacia el pueblo, alguno tramos pasan entre las peñas como se muestra en la figura 16.

Figura 16. Vulnerabilidad de la línea de conducción a derrumbes y deslizamientos, debido a la alta pendiente por donde pasa la tubería

- Dar mantenimiento preventivo y correctivo a la línea de conducción debido a que ayudan a disminuir las fugas y por ende a maximizar el recurso.
- Crear planes de mitigación y prevención para la línea de conducción que garanticen la protección de la misma y se eviten gastos de recurso hídrico.
- Reforzar tramos para evitar que la tubería se quiebre por las amenazas naturales como derrumbes y deslizamientos.

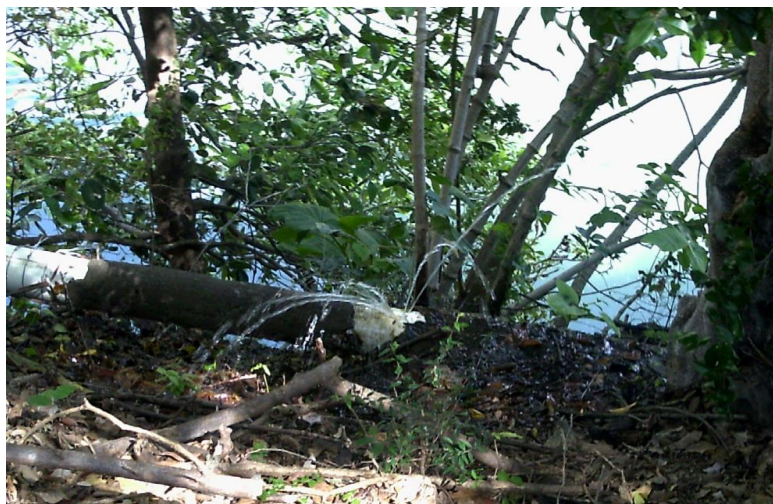
El tercer indicador del componente D más vulnerable es el indicador D.3 (Estado de la tubería), debido que se le otorgó la calificación de (2), que hace alusión a moderada importancia, debido a que el estado de la tubería es regular por que dicha tubería se encuentra expuesta en algunos tramos y presencia de fugas poco frecuente esto significa que si hay un deslizamiento la parte expuesta puede sufrir daños y afectar la tubería (figura 17). Según Mendoza (2008), la línea de conducción es un componente importante dentro del sistema del recurso hídrico para consumo humano, ya que muchas de las pérdidas de agua se presentan en esta fase o componente del sistema, debido a que las tuberías son viejas y por lo general no reciben el mantenimiento necesario. Los materiales de la línea de conducción y el mantenimiento preventivo y correctivo ayudan a disminuir las fugas y por ende a maximizar el recurso. Así, durante la etapa de diseño de la línea de conducción debe planearse su ubicación, de tal forma que sea accesible para su inspección y mantenimiento y al mismo tiempo, considerar elementos que ayuden a disminuir los riesgos de amenazas naturales.

Figura 17. Fuga de la línea de conducción del sistema de abastecimiento causado por un derrumbe de peña

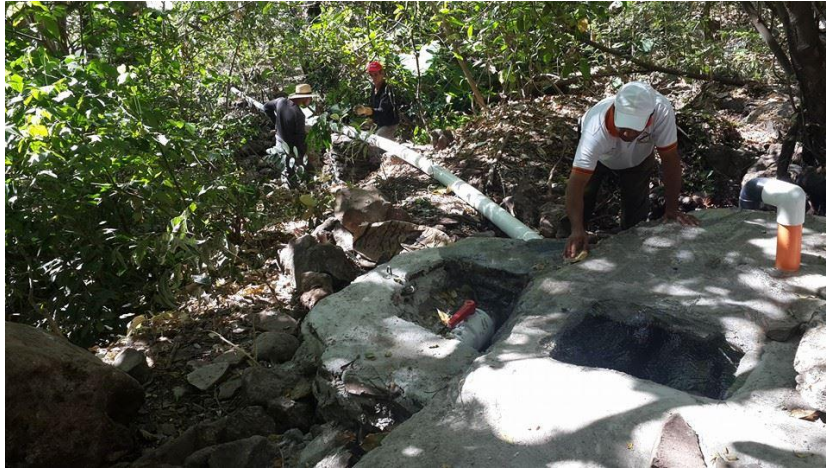
frecuente ya que lo realizan cada cuatro semanas, de tipo preventivo y/o correctivo y con personal con capacitación mínima a regular, como se observa en la figura 18.

Figura 18. Cambio de un tramo de la tubería en mal estado de la línea de conducción del sistema de abastecimiento

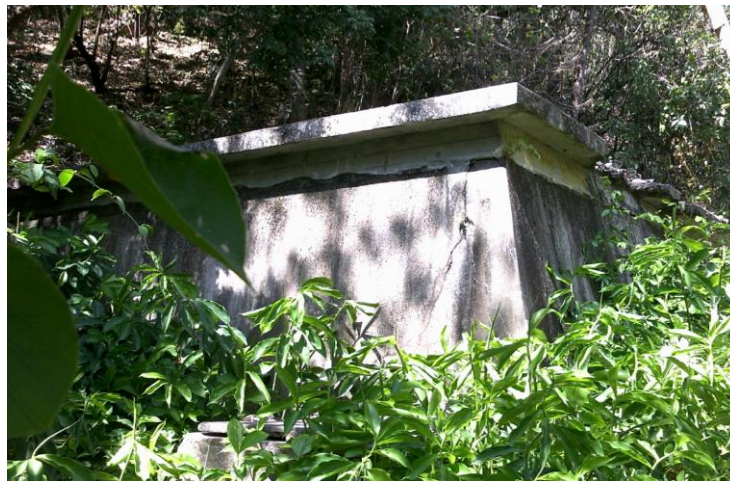
El indicador E.3 (Estado del tanque), según el análisis le dan una calificación de (2), que corresponde en la escala cualitativa para su análisis a la categoría moderada importancia debido a que los tanques se encuentran en regular estado, esto significa que algunos tanques de almacenamiento poseen grietas por donde por donde el agua se desperdicia, tal como lo muestra la figura 20.

Figura 20. Estado de los tanques (existen fugas en los tanques donde pueden ser contaminados por medio del contacto animal o humano)

- Es necesario que el tanque de almacenamiento cuente con los accesorios para que el agua almacenada sea de buena calidad, además, se debe contar con un tanque de tamaño suficiente para suplir las necesidades, tanto en cantidad como calidad de las poblaciones objetivo.
- Crear un plan de medidas de prevención que garanticen el estado de los tanques, así mismo es necesario darles mantenimiento ya que cuentan los tanques con grietas que pueden influir en la contaminación del agua.

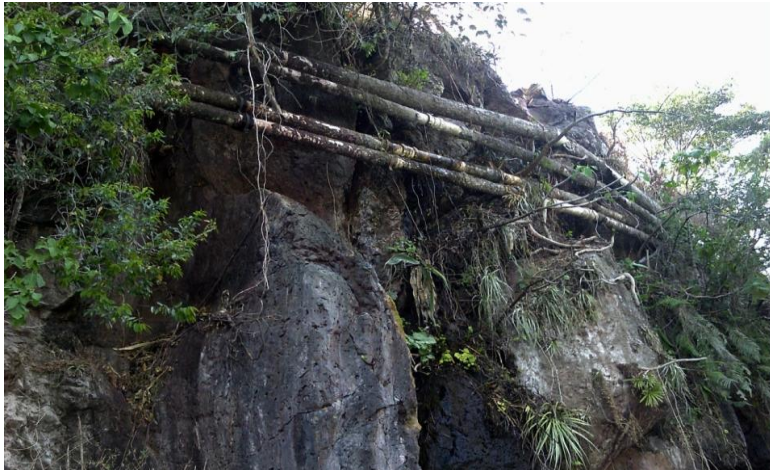
De acuerdo con el análisis de este indicador se determinó la calificación con valor de (4), que corresponde a la categoría de muy alta importancia, debido a que casi en todo el tramo por donde atraviesa la tubería, está expuesta a deslizamientos y derrumbes por la ubicación y pendiente del lugar ya que la mayor parte de esta es área, figura 22.

Figura 22. Vulnerabilidad a deslizamientos de la red de distribución del sistema de abastecimiento de agua potable

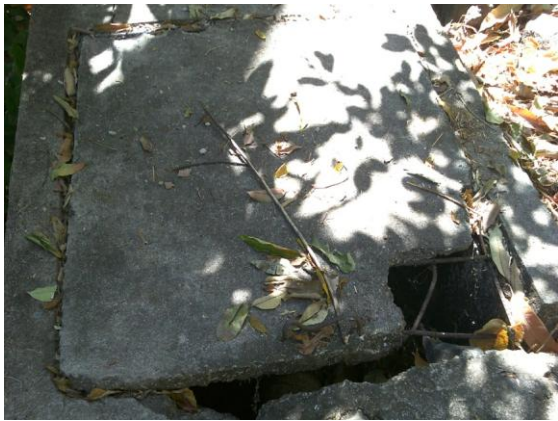
Figura 23.

El tercer indicador más vulnerable es el indicador F.3 (Estado de la tubería y de las cajas de válvulas), el valor para este indicador fue de (2), que hace alusión de moderada importancia, debido a que el estado de las tuberías y de las cajas de válvulas se encuentran en regular estado, ya que en algunos tramos la tubería presenta fugas poco frecuentes como se visualiza en la figura 23, y las cajas de válvulas se encuentran un poco deterioradas, debido a falta de mantenimiento por parte de las autoridades municipales.

a). Caja de válvulas en mal estado, debido a que se han deteriorado

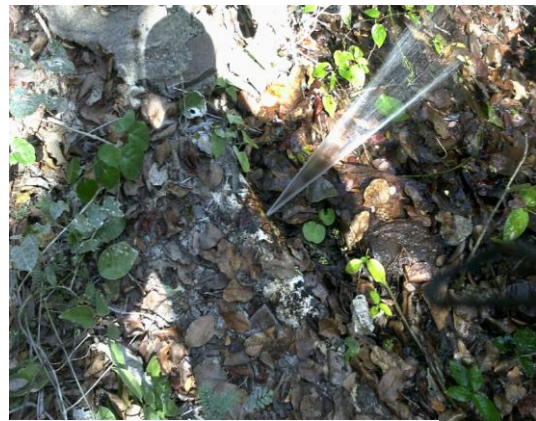
b). Fuga en la tubería de la red de distribución del sistema de abastecimiento

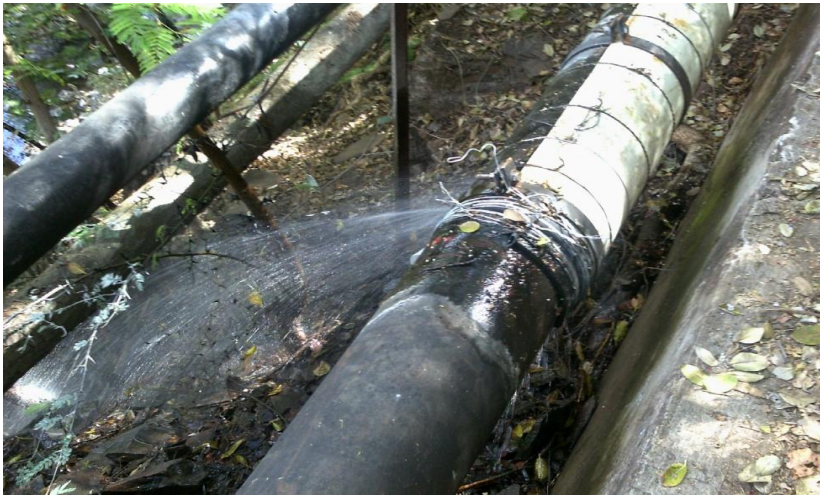
Debido a que casi siempre en los sistemas de abastecimiento de agua en los cascos urbanos de los municipios hay desperdicios de agua, Asunción Mita cuenta con un sistema con muchas fugas tal es el caso de la línea de conducción en la cual una parte

llamada el paso de la muerte por su alta pendiente y paso aéreo a las orillas del Río Ostúa, se derrumbó una piedra de alto peso y quebró el tubo de Hg de 10 pulg, los fontaneros con su trabajo lograron reparar y siempre hay fugas y el desperdicio de agua es el siguiente: Según el aforo que se realizó se pierden 0.58 lt/s y luego por regla de estequiometría se estima que al año se desperdician 18, 290,880 lt/año, figura 26.

Figura 26. Fuga que provoca el mayor desperdicio de agua del sistema de abastecimiento del municipio de Asunción Mita

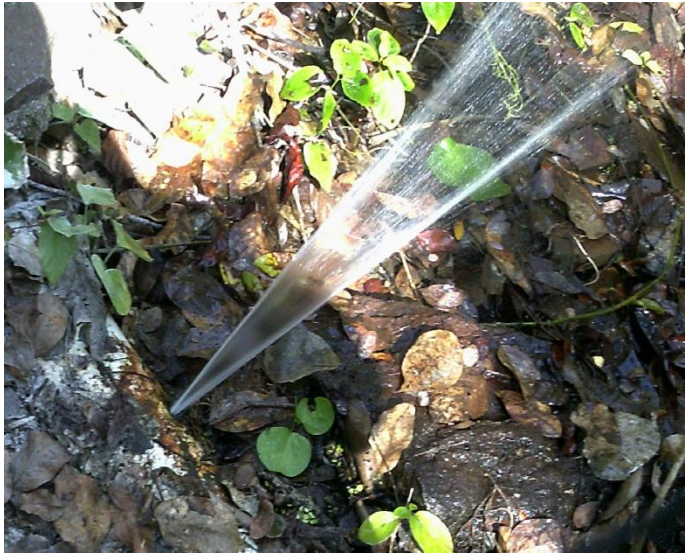
Se aforó uno de los respiraderos y con un caudal de 0.11 lt/s y luego por regla de estequiometría se estimó un desperdicio de agua al año de 3, 468,960 lt/año.

Figura 27. Respiradero de agua mal establecido, debido que el diámetro es demasiado grande
