"Hotel boutique museo, Paseo la Sexta, barrio San Sebastián"

PROYECTO DE GRADO

**MARIA XIMENA RIVERA HEGEL**  
CARNET 11273-10

GUATEMALA DE LA ASUNCIÓN, MARZO DE 2016  
CAMPUS CENTRAL

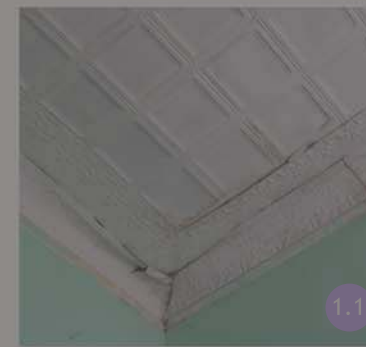
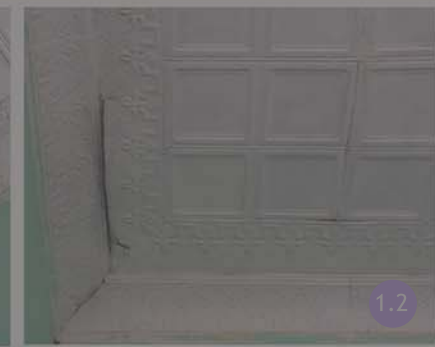
## 1 TECHOS

El cielo falso que cubre ésta habitación es el original. Se encuentra debajo del tapanco. Está formado por planchas de lámina troquelada y están sujetadas en un entramado de madera. En general, no tiene abolladuras fuertes ni daños mayores pero tiene rajaduras en las esquinas, al rededor del marco inferior. Esto no afectó el diseño ya que las rajaduras se dieron en las orillas de los marcos. Su diseño es a base de una simetría bastante estricta basada en cuadrados con líneas simples. Los diseños de los dos marcos que la rodean rompen con la simpleza y se inclinan a lo orgánico con detalles art nouveau y renacimiento francés.

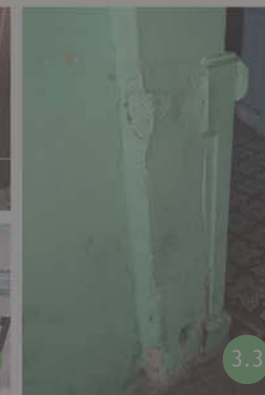
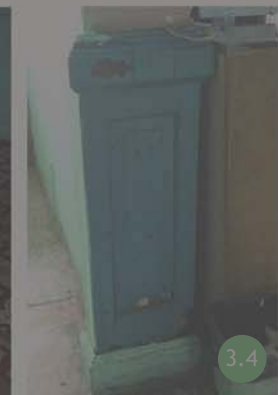
## 3 MUROS

Ésta parte de la casa está rodeada por dos muros laterales; uno colinda con la oficina 1 y el otro colinda con la casa vecina. Éste último mencionado tiene un zócalo de madera de 80 centímetros de altura. Éste zócalo se encuentra muy dañado. En la primera imagen vemos que la parte inferior del zócalo que pasa por la grada de entrada, está totalmente afectado. Hubo un intento de solución tratando de rellenar el agujero con otro material, pero esto sólo afectó la estética del área. El muro paralelo a éste, no cuenta con un zócalo porque fue removido posteriormente. Esto se sabe debido a la prueba del corte que se le hizo al zócalo que vemos en la imagen 3.3. Entre los daños de este muro, vemos la falta de repello provocada por golpes en la imagen 3.3 y la imagen 3.4.

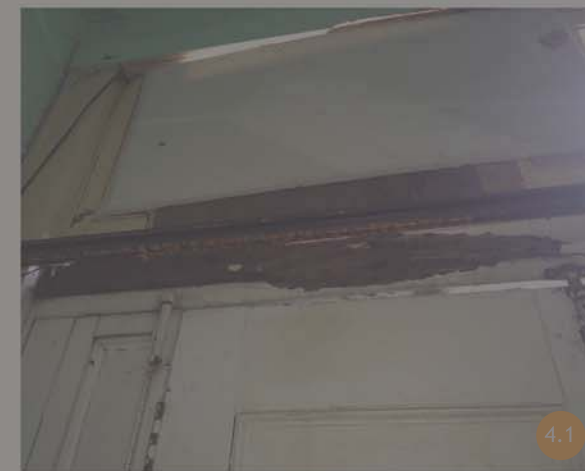
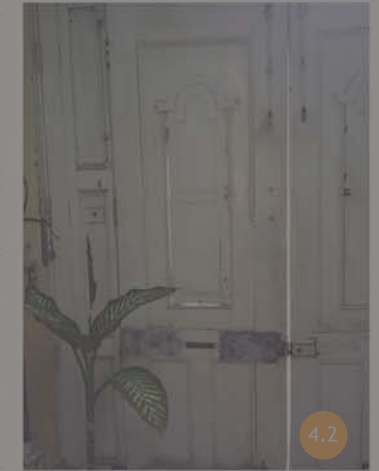
La puerta de ésta área delimita el acceso principal de la casa. Marcando jerarquías, ésta puerta tiene mayores dimensiones a las del resto de la casa; mide 1.30 de ancho y cuenta con una ventanitas reticuladas de sobre luz. El estado de la puerta es muy comprometedor ya que está sumamente dañada y las soluciones que le brindaron a la parte de afuera de la puerta hay dibujos de la parte de adentro del marco está astillado en forma irregular. La parte superior le faltan vidrios por lo que se cubren con planchas de tablayeso de manera improvisada para cubrir el área del exterior.

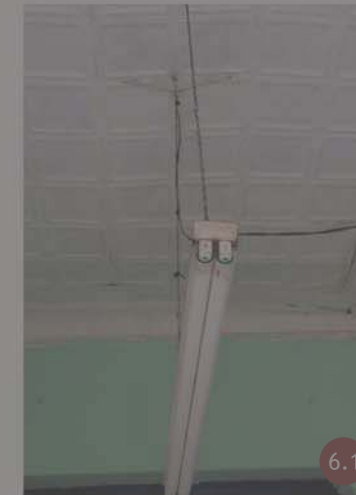
## 6 OTROS

Las lámparas en ésta área, al igual que en el resto de áreas, son tubos de neón largos que cumplen la función de iluminar pero pierden totalmente su estética. Al mismo tiempo está sobrecargando el cielo falso que no está diseñado para soportar cargas.

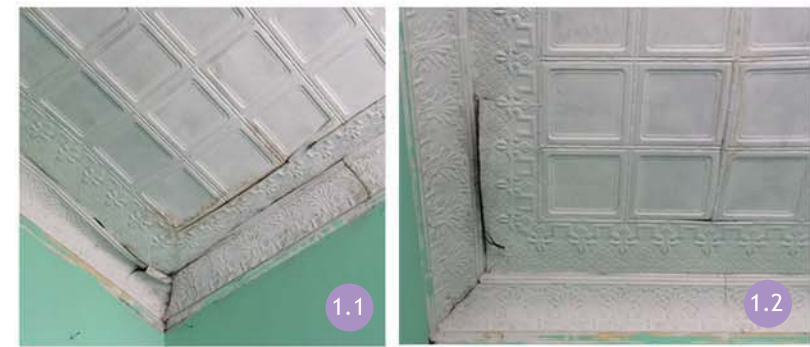
## 1 TECHOS

El cielo falso que cubre ésta habitación es el original. Se encuentra debajo del tapanco. Está formado por planchas de lámina troquelada y están sujetadas en un entramado de madera. En general, no tiene abolladuras fuertes ni daños mayores pero tiene rajaduras en las esquinas, al rededor del marco inferior. Esto no afectó el diseño ya que las rajaduras se dieron en las orillas de los marcos. Su diseño es a base de una simetría estricta formada por cuadrados con líneas simples. Los diseños de los dos marcos que la rodean rompen con la simpleza y se inclinan a lo orgánico con detalles art nouveau y del renacimiento francés.

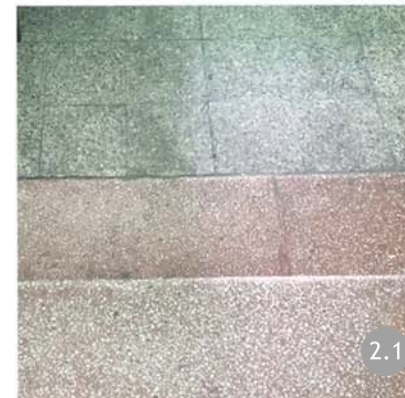
## 2 PISO

El piso de esta área contrasta con el piso original del resto de la casa. A diferencia de las habitaciones que cuentan con piso de cemento líquido, la recepción tiene un piso de granito en tonos grises con blanco, y en las gradas tonos corintos con blanco. Ambos pisos están en mal estado; el diseño está desgastado y la sisa está astillada y sucia. También tienen manchas permanentes que se agravan con el paso del tiempo y la falta de limpieza.

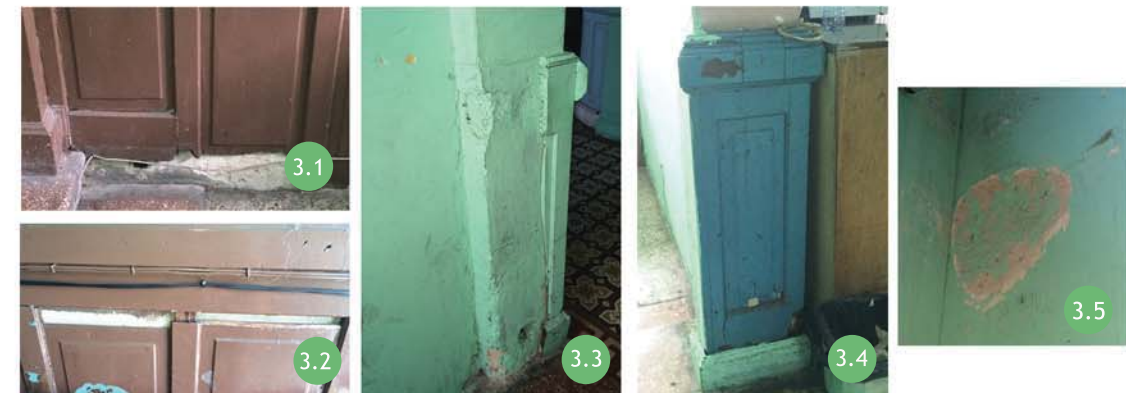
## 3 MUROS

Ésta parte de la casa está rodeada por dos muros laterales; uno colinda con la oficina 1 y el otro colinda con el inmueble vecino. Este último mencionado tiene un zócalo de madera de 80 centímetros de altura. Éste zócalo se encuentra muy dañado. En la primera imagen vemos que la parte inferior del zócalo que pasa por la grada de entrada, está totalmente afectado. Hubo un intento de solución tratando de rellenar el agujero con otro material, pero esto sólo afectó la estética del área. El muro paralelo a éste, no cuenta con un zócalo porque fue removido posteriormente. Esto se sabe debido al corte que se le hizo al zócalo que vemos en la imagen 3.3. Entre los daños de este muro, vemos la falta de repello provocada por golpes en la imagen 3.3 y la imagen 3.4.

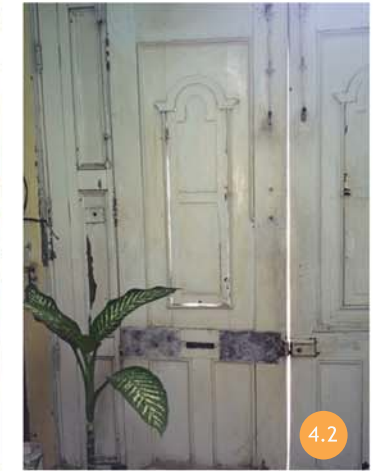
## 4 PUERTAS

La puerta de esta área delimita el acceso principal de la casa. Marcando jerarquías, esta puerta tiene mayores dimensiones a las del resto de la casa; mide 1.30 de ancho y cuenta con una ventanitas reticuladas de sobre luz. El estado de la puerta es muy comprometedor ya que está sumamente dañada y las soluciones que le brindaron a esto dejan mucho que desear. En la parte de afuera de la puerta hay dibujos y manchas de graffiti. También el marco está astillado en grandes áreas y la pintura ya no cumple con la estética. La parte superior le faltan vidrios por lo que fueron solucionados con planchas de tablayeso de manera improvisada para cubrir el área del exterior.

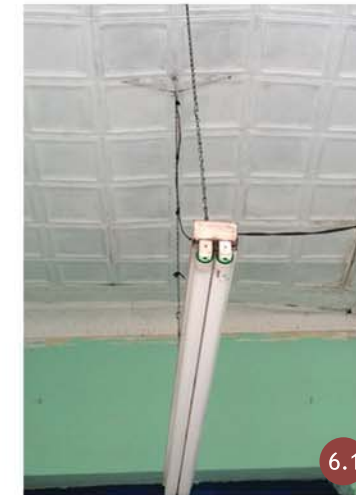
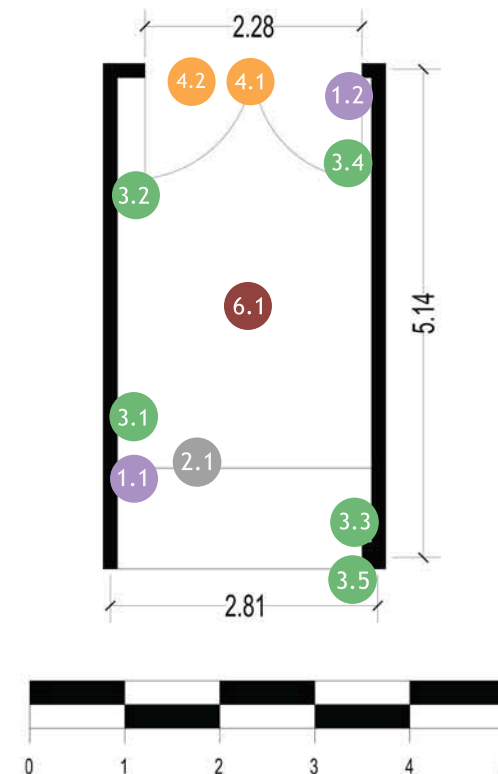
## 6 OTROS

Las lámparas en esta área, al igual que en el resto de áreas, son tubos de neón largos que cumplen la función de iluminar pero pierden totalmente su estética. Al mismo tiempo está sobrecargando el cielo falso que no está diseñado para soportar pesos.

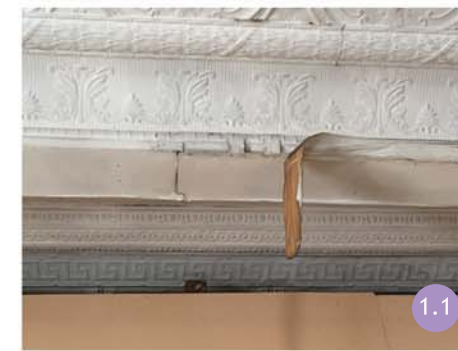
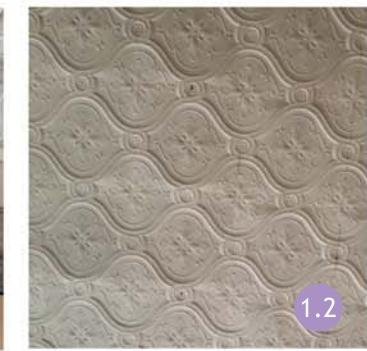
## 1 TECHOS

El cielo falso que cubre esta habitación es el original. Se encuentra debajo del tapanco. Está formado por planchas de lámina troquelada pintada de color blanco y están sujetadas en un entramado de madera. En general, no tiene tantos daños como el de la oficina 2, pero comparten en común la franja dañada en donde pasaba el muro divisorio que fue removido. Este daño mencionado sucedió de los dos lados del cielo falso de este espacio ya que removieron ambos muros divisorios. El agujero que quedó entre el cielo falso de esta oficina y la oficina 4 fue solucionado al taparlo con pequeñas planchas de tablayeso ajustadas a la medida y ajustado con cinta blanca. La oficina 2 y 3 se unieron espacialmente y se convirtieron en un solo espacio grande y amplio pero los distintos diseños de ambos cielos falsos desmienten este cambio y nos guían para descifrar la verdadera distribución de cada espacio con los enmarcados que estos poseen siguiendo el contorno de la habitación. El diseño de estas planchas está formado por cadenas paralelas de círculos rodeados por líneas onduladas. Este le da la elegancia total a la habitación.

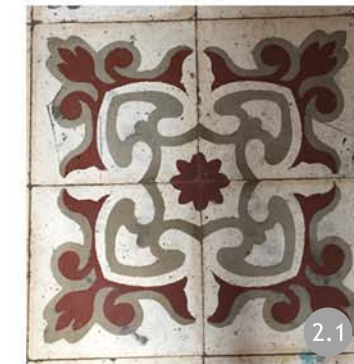
## 2 PISO

El piso es de cemento líquido, como en el resto de la casa. Su diseño es muy similar al de la oficina 2. Comparten algunas tonalidades de colores como el corinto, el gris y el fondo blanco hueso. También comparten el diseño floral similar pero con diferente patrón. Los daños de este piso son puramente superficiales, no hay nada permanente. La sisa de las piezas están sucias y las piezas están ligeramente astilladas, como lo vemos en la imagen 2.1. Otro daño que encontramos en un área cercana a la puerta de entrada del espacio son unas manchas oscuras que no penetran el material, son totalmente superficiales provocadas por suciedad y alguna otra sustancia pegajosa, que no se remueven tan difícilmente. Esto se aprecia en la imagen 2.2.

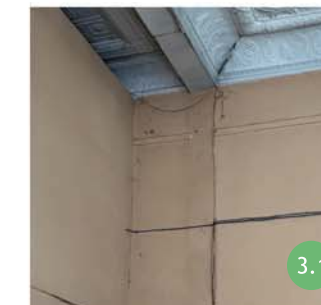
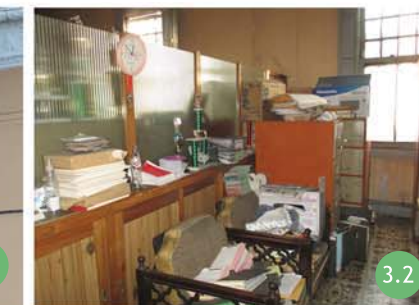
## 3 MUROS

Esta habitación ya no cuenta con sus dos muros divisorios laterales. Los únicos dos muros originales que la rodean son el muro frontal que da hacia los corredores y el muro que da hacia la calle. Un muro lateral que fue removido de este espacio, era compartido con la oficina 2. Se sustituyó por un mueble de mediana altura de madera y vidrios texturizados. Éste hace una división entre un espacio y otro sin separarlos por completo. El muro paralelo al antes mencionado también fue removido y lo sustituyeron por una tabicación de tablayeso. Aún no se pudo conseguir explicación a la necesidad de este cambio porque las divisiones actuales de esta habitación, no alteraron las medidas originales del espacio a gran medida. La diferencia de área que se obtuvo con el cambio del muro original a la tabicación y del muro hacia el mueble de madera de mediana altura fueron solamente 30 centímetros.

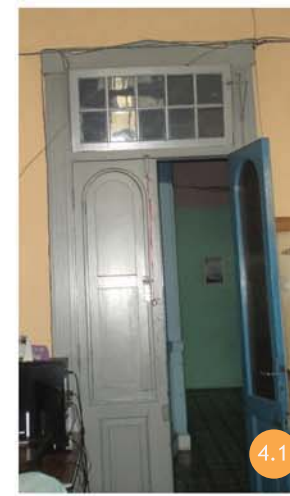
## 4 PUERTAS

La puerta de este espacio se encuentra en muy buenas condiciones. La madera no está astillada ni golpeada. Los vidrios de la ventana de arriba de la puerta se mantienen originales. Los vidrios centrales también fueron cambiados por el mismo modelo de vidrio texturizado que se ha utilizado en el resto de puertas internas de la casa. El color que se le aplicó a todas las puertas dañó la estética original del material. Aunque la pintura actual de esta puerta se encuentra en buen estado.

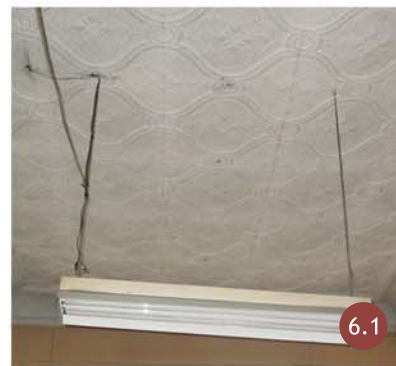
## 6 OTROS

Las lámparas son tubos de neón largos que cumplen la función de iluminar pero pierden totalmente la estética del espacio. El mayor daño que causa esta lámpara ocurre en el cielo falso. La lámpara está colgando de dos cadenas delgadas de hierro que atraviesan el cielo falso por medio de dos agujeros. En este caso, la lámpara no causó mayores daños al cielo falso pero los agujeros sí lo afectaron.

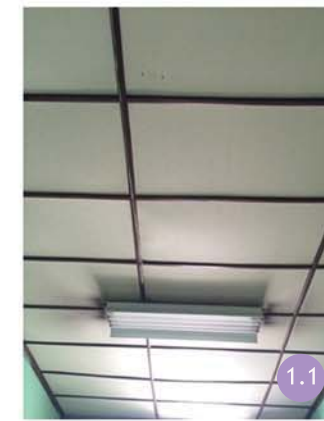
### 1 TECHOS

Esta oficina cuenta con cielo falso que fue añadido posteriormente a una altura más baja que el cielo falso original. Por esta razón no se puede apreciar el estado actual del cielo falso original de este espacio. Está formado por una retícula de planchas de yeso; se encuentra relativamente nueva.

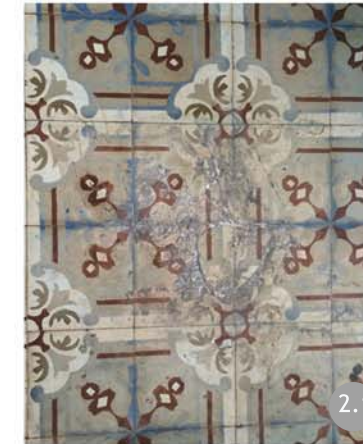
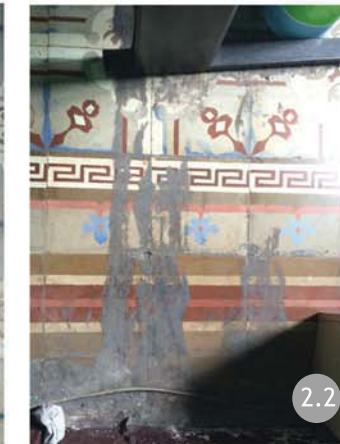
### 2 PISO

El piso es de cemento líquido, como en el resto de la casa. Tiene un diseño geométrico-floral manteniendo las mismas tonalidades de colores que en el resto de la casa, con corinto, celeste, beige y blanco hueso. En la imagen 2.1 vemos una parte del piso rajado y astillado fuertemente que aparenta ser causado por un golpe, no por desgaste. Este piso también tiene manchas profundas en algunas áreas cercanas al muro y al escritorio.

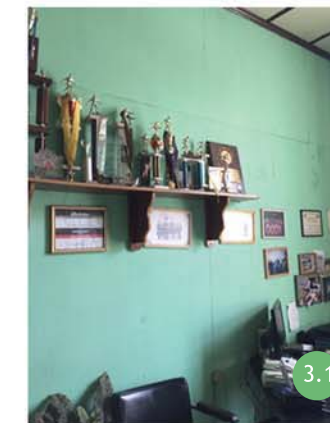
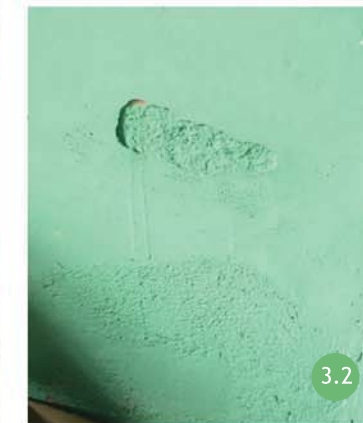
### 3 MUROS

Ésta habitación no cuenta con uno de los muros colindantes originales. Éste muro fue retirado y sustituido por uno de tablayeso a unos 30 centímetros de diferencia, quitándole espacio a ésta oficina. El muro actual es una tabicación de tablayeso que colinda con la oficina 3. El muro del fondo, el muro que colinda con el baño y el muro que colinda con el corredor, son originales. El muro colindante con el baño tiene un daño en el repello que se muestra en la imagen 3.2. Esto sucedió hace bastante tiempo debido a que la pintura del muro está sobre el daño.

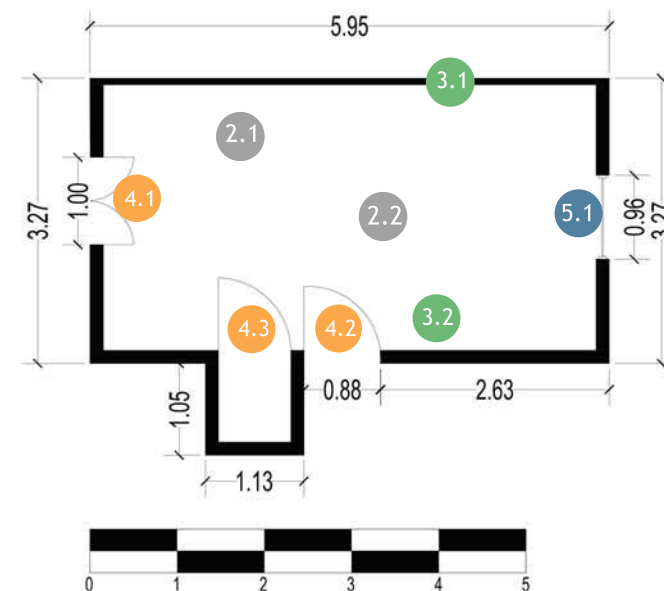
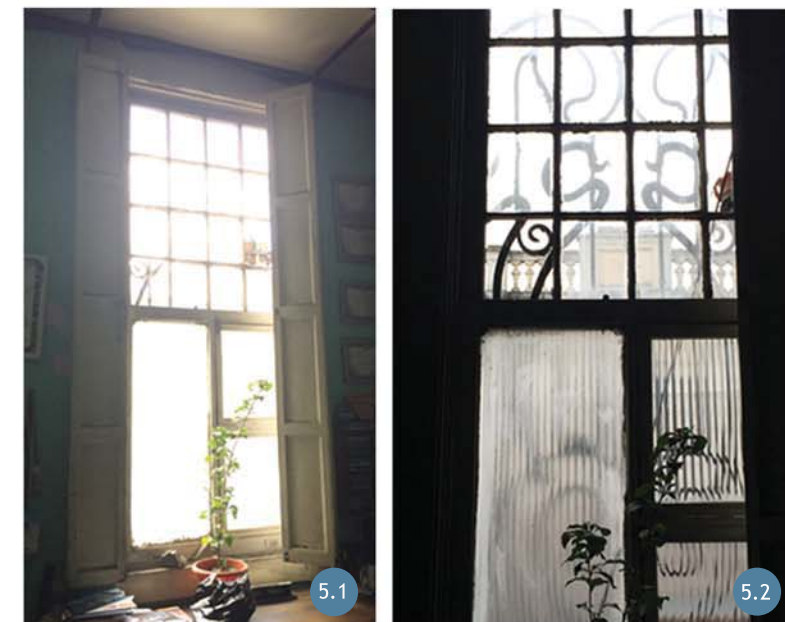
## 5 VENTANAS

En este espacio solo hay una ventana central en el muro del fondo que da hacia la calle. El marco se encuentra en un estado aceptable. Está pintado de blanco igual que la parte interior de la puerta de entrada de la oficina. Los vidrios de la ventana inferior no son los originales, son vidrios texturizados posteriores. Los vidrios de la ventana superior son reticulados, algunas de estas piezas están rotas y manchadas.

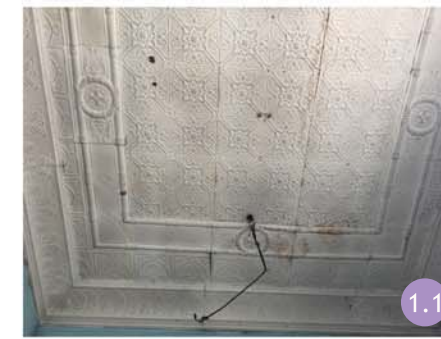
## 1 TECHOS

El cielo falso que cubre esta habitación es el original. Se encuentra debajo del tapanco. Está formado por planchas de lámina troquelada pintada de color blanco y están sujetadas en un entranquillado de madera. Se encuentra con mucha humedad y la pintura está bastante sucia. No hay daños mayores ni abolladuras en las planchas que lo forman. Solamente tienen manchas de humedad transmitidas desde el tapanco. También encontramos una cadena que cae desde el cielo falso, de la misma manera que las cadenas que sujetan las lámparas en las oficinas 2 y 3, pero esta no sostiene nada. Su diseño es simétrico conformado por patrones florales y rombos que forman patrones de figuras. Cuenta con 2 marcos rectos que rodean este diseño y un marco exterior que hace la unión entre el techo y el muro.

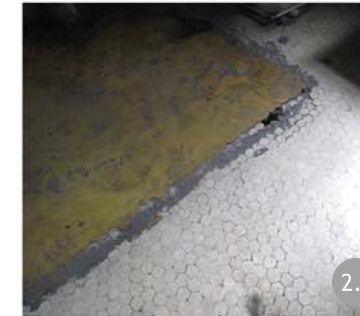
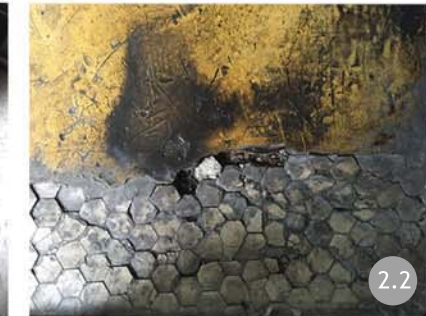
## 2 PISO

A diferencia del resto de la casa, el sanitario no cuenta con piso de cemento líquido. Es un piso de gres, estilo mosaico formado con pequeños hexágonos color blanco que recuerdan el patrón de un panal. En menos de la mitad del área de éste espacio hay un gran parche de cemento líquido color amarillo en el piso. Se desconoce la razón de este fenómeno. Se puede identificar que fue aplicado de manera provisional ya que la aplicación del material no es homogéneo y no está completamente alisado. En las orillas del parche de cemento líquido se encuentran pequeños agujeros formados por la ausencia de piezas que forman el mosaico y otras piezas de este conjunto rotas, como se puede ver en la imagen 2.2. Otros de los daños en el piso del sanitario son manchas negras en el área del parche del cemento líquido, suciedad en todas partes y piezas del mosaico astilladas.

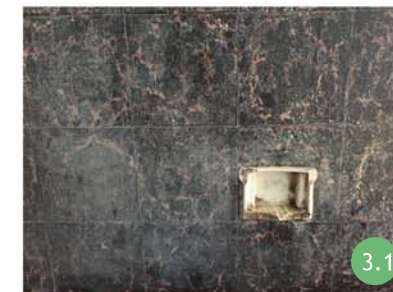
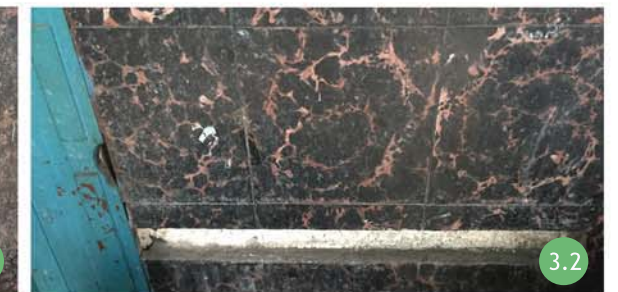
## 3 MUROS

Los muros en esta área se conservan originales. De la altura media hacia arriba se puede ver el muro cubierto de pintura blanca sin mantenimiento. De la altura media hasta el piso, es azulejo de baño. Este material de tonalidades oscuras, con color negro como base y diseños abstractos en color rosado. Estos azulejos reflejan mucho a falta de limpieza en este espacio; tienen un tono blancuzco y están llenos de sarro. Esto se puede apreciar en la imagen 3.1. Un daño fuerte que se aprecia en los azulejos es una cortada que se le ha hecho cerca del inodoro. No fue provocado por descuido o paso del tiempo. El corte es muy preciso así que fue hecho con algún fin. Los muros no presentan daños, solo presencian falta de mantenimiento de la pintura.

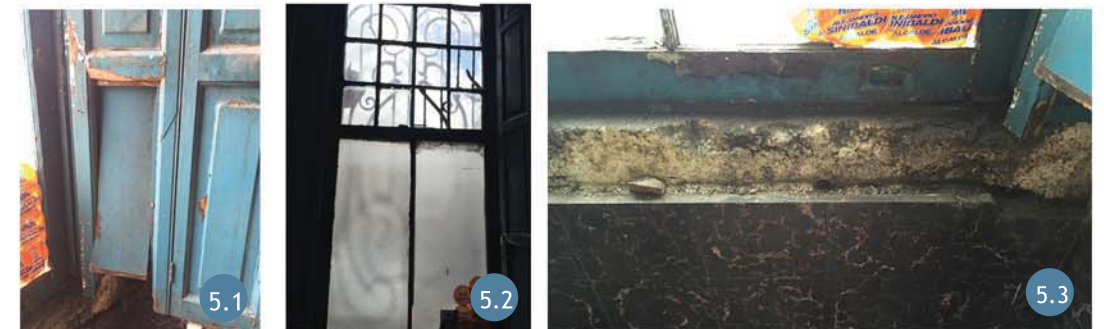
## 5 VENTANAS

Según el análisis. Las ventanas del sanitario son las ventanas que se encuentran en el peor estado comparado al resto de las ventanas del inmueble. Su estructuración de madera está desgastada y la pintura azul se está descascarando. Una parte de las puertas protectoras de las ventanas está rota y esto la hace irrecuperable. Se puede apreciar apreciar en la imagen 5.1. El marco inferior de la ventana está totalmente ausente. En la imagen 5.3 se puede ver detalladamente la parte faltante del marco y la pared astillada que se encontraba abajo del mismo. Los vidrios son vidrios arenados que han sustituido a los originales y también contienen sarro. Por fuera los vidrios están afectados y han pegado calcomanías de partidos políticos desde el exterior.

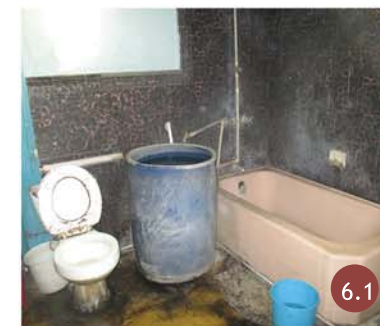
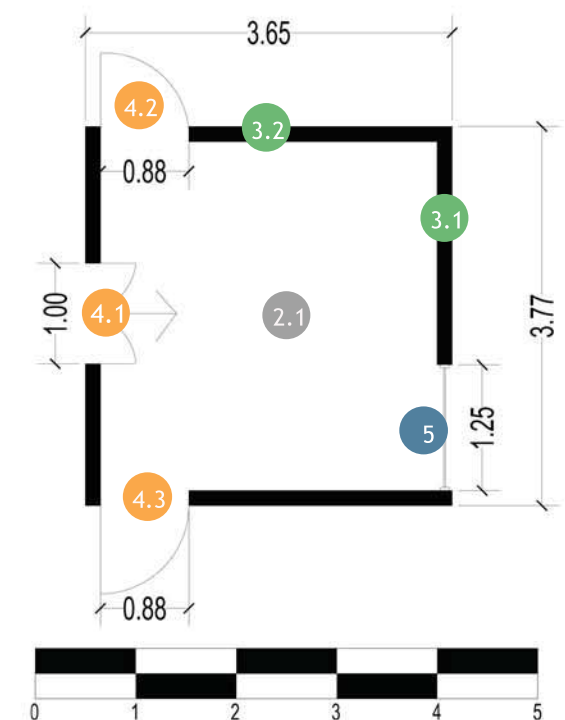
## 6 OTROS

Los artefactos sanitarios se encuentran en muy mal estado. No cumplen con los parámetros de higiene básicos, las piezas están incompletas y no cumplen con el diseño del inmueble ya que fueron colocados posteriormente.

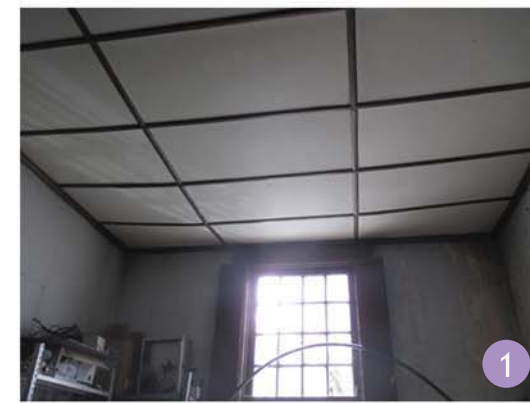
## 1 TECHOS

El cielo falso que cubre é esta habitación es el original. Se encuentra debajo del tapanco. Está formado por planchas de lámina troquelada pintada de color blanco y están sujetadas en un entramado de madera. Esta oficina está protegida por un cielo falso posterior. Por esta razón, es más bajo de altura que el cielo falso original del inmueble. Es un techo reticulado con 18 planchas y un marco delgado café al rededor de cada una de ellas; estas son de color blanco. Debido a esta razón no se puede analizar el estado actual y el diseño del cielo falso de esta habitación.

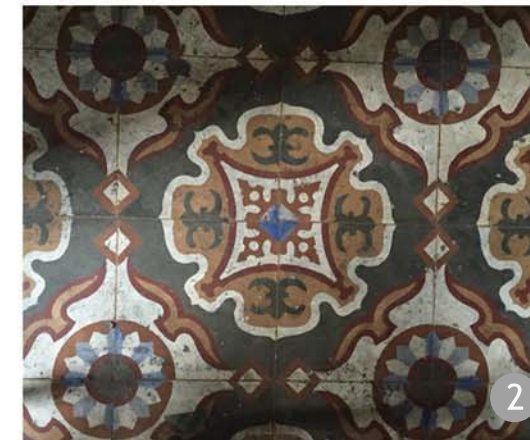
## 2 PISO

El piso es de cemento líquido, como en el resto de la casa. Su diseño es geométrico y juega en tonalidades de verdes, corintos, blanco y celeste. No hay muchas áreas libres en donde se pueda analizar el piso, debido a la saturación de artefactos y desorden que hay en el espacio. Las áreas descubiertas están en buen estado pero bastantes sucias. Le hace falta tanto una limpieza profunda como la limpieza diaria que todo espacio requiere para mantenerse presentable o evitar un desgaste.

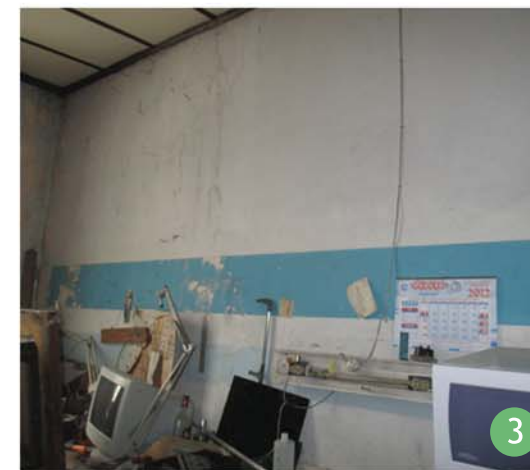
## 3 MUROS

El laboratorio cuenta con todos sus muros originales. Esto indica que su área no ha sido alterada por la radio mundial. Los muros están pintados de blanco con una franja azul horizontal en el centro. Esta franja pasa por todos los muros. La habitación está tan saturada y desordenada que sólo se puede apreciar la mitad superior de los muros. La pintura se está descascarando y se percibe bastante humedad.

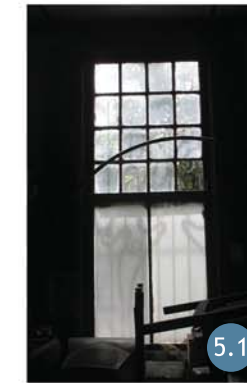
## 5 VENTANAS

Este espacio cuenta con una sola ventana y está en dirección hacia la calle. Los daños están concentrados más que todo en los vidrios. Están opacos y sucios pero vale mencionar que no son los originales.

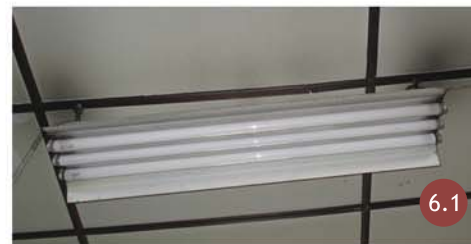
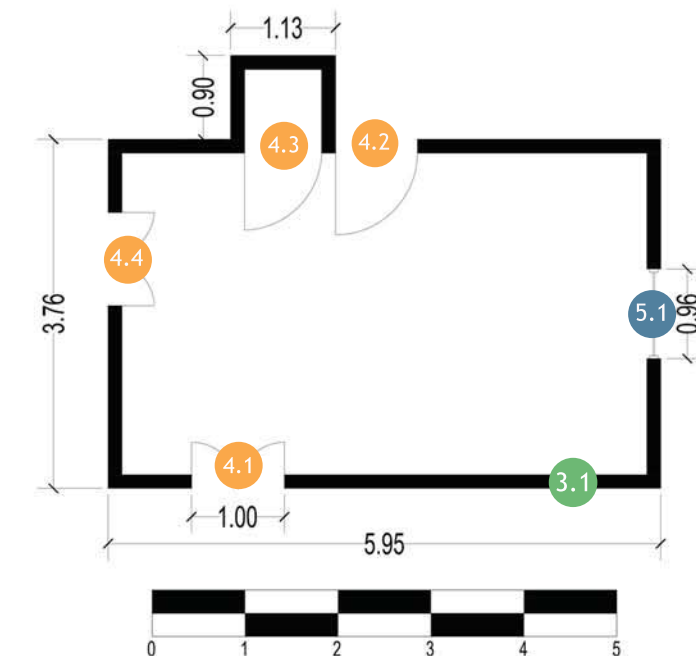
## 6 OTROS

Las lámparas son tubos de neón largos como en todos los espacios de la casa. En éste espacio no se ve afectado el cielo falso original ya que el que es utilizado, es un cielo falso posterior y la lámpara cuelga de éste.

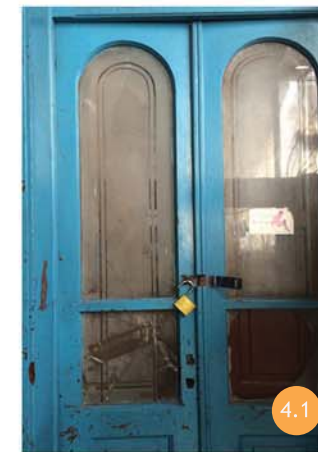
## 4 PUERTAS

La cinoteca tiene 3 puertas: una puerta principal y dos laterales. Una puerta comunica con la habitación colindante (laboratorio) y la otra comunica con el garage. La puerta que comunica con el garage está cerrada y la circulación por medio de ella está bloqueada, en la imagen 4.2 se puede ver que le han aplicado la misma pintura de las paredes para disimular su existencia. El mismo procedimiento ocurrió con la puerta que comunica con el laboratorio. La puerta principal no presenta grandes daños. Presenta una intervención en la pintura de la puerta como en el resto de la casa y daños mayores en los vidrios centrales. Actualmente es de las pocas puertas que conserva los vidrios con diseño arenado original de la casa, pero se encuentra roto en las áreas inferiores y solucionados con una técnica temporal que sólo arruina más su estética. Esto se puede analizar en la imagen 4.1.

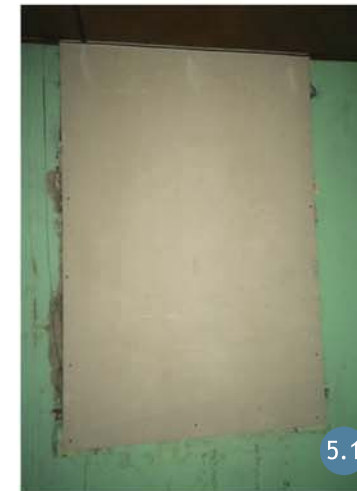
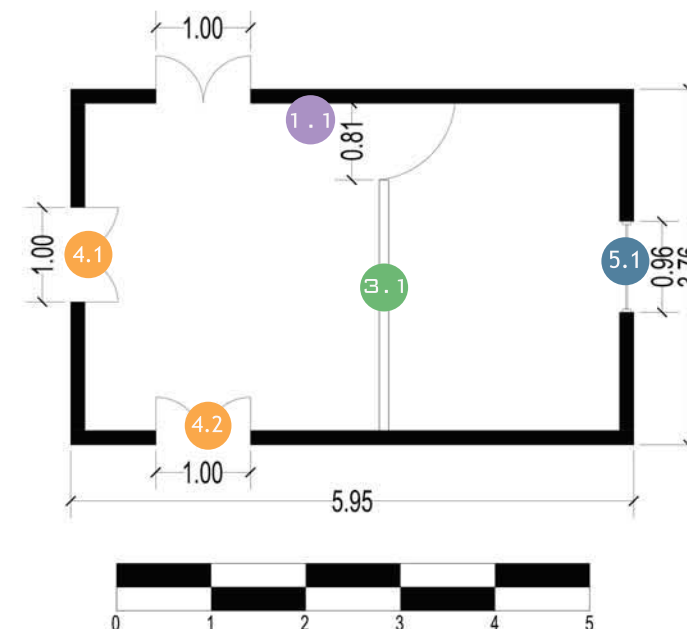
## 5 VENTANAS

En esta área sólo hay una ventana y está en dirección hacia la calle. La ventana fue cerrada por los usuarios de la radio mundial para condicionar el espacio con respecto al uso que se le da. Fue tapada con una plancha de tablayeso aislando por completo la luz natural. Se puede apreciar desde el exterior que el vidrio aún se conserva pero en estado de desgaste.

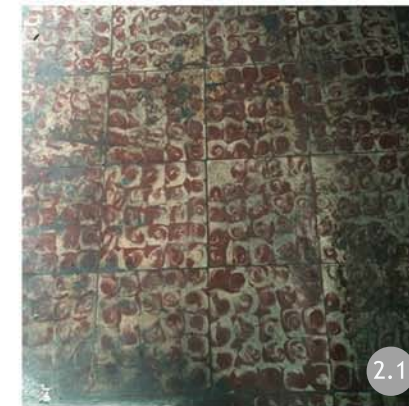
## 2 PISO

El piso del garage continúa siendo de cemento líquido pero rompe por completo el patrón de diseño que hay en el resto de la casa, ya que fue instalado posteriormente. Sus colores son corinto y blanco; estos se mezclan como remolinos y crean un diseño diferente. Este piso está bastante dañado por ser el área de parqueo. Sus daños son puramente superficiales de suciedad y manchas por el constante uso y falta de limpieza.

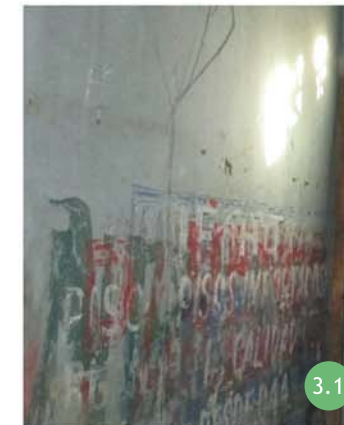
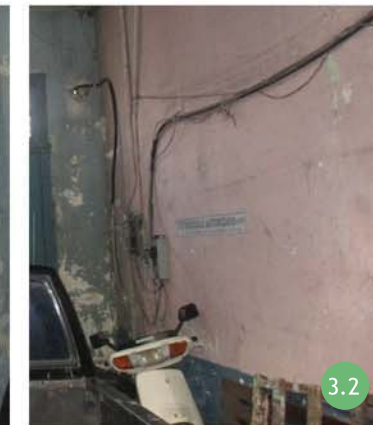
## 3 MUROS

Los muros de este espacio cuentan con muchos daños superficiales. Actualmente están pintados en tonos pastel; un muro está pintado de rosado pálido y el otro de celeste. Ambos muros se encuentran astillados a lo largo del área a causa de golpes y descuidos. La pared celeste está manchada con otros tonos de pintura y con textos escritos con pintura de aerosol. Este factor le baja totalmente la calidad estética que este espacio pudiese tener. El muro rosado se encuentra aún más astillado y la pintura se está descascarando en grandes áreas.

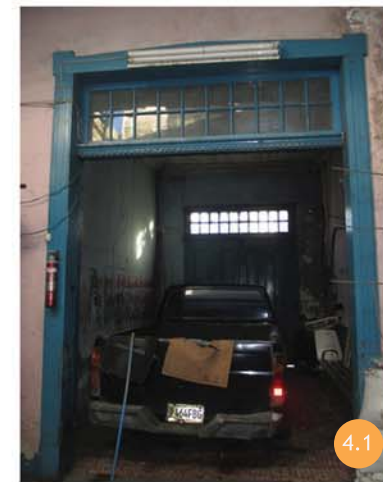
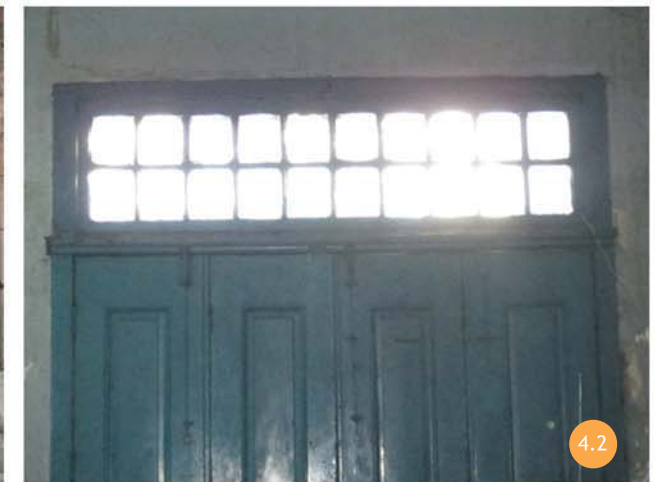
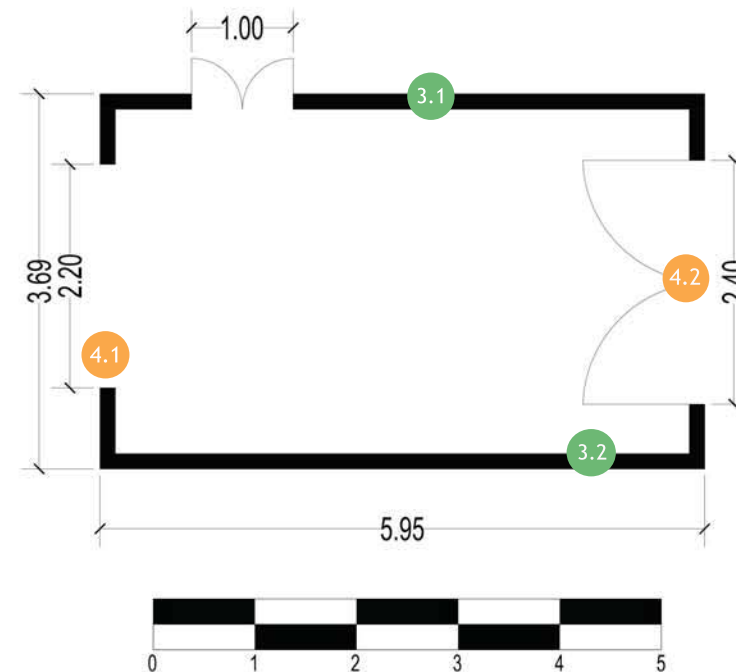
## 4 PUERTAS

La puerta de entrada de esta área, cuenta con una medida de 2.40 de ancho, adaptada para la medida de un vehículo de la época. Esta aún sigue la tipología de las puertas de resto de la casa, con vidrios reticulados en la parte superior del marco y con el mismo diseño de puerta y marco, exceptuando la ausencia de los vidrios centrales. El vano que abre la circulación desde el garage hacia el interior de la casa, no cuenta con una puerta, más sólo cuenta con un marco decorativo que sigue el diseño estándar. Ambos se encuentran en un estado aceptable, pero si necesitan una intervención para devolverle su valor original. La puerta de entrada tiene astilladuras en los extremos y los vidrios del sobre luz están opacos y sucios.

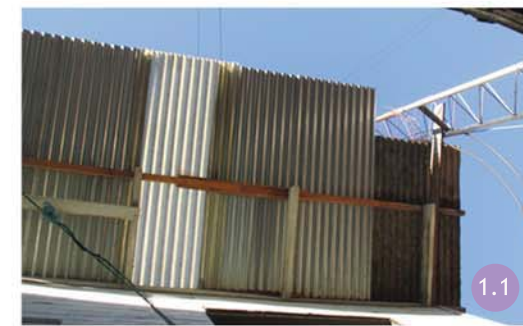
## 1 TECHOS

Esta área tiene un techo de lámina sostenido por viguetas de madera rústica. Se entiende que fue colocado de manera improvisada. El techo del entrepiso es de cemento.

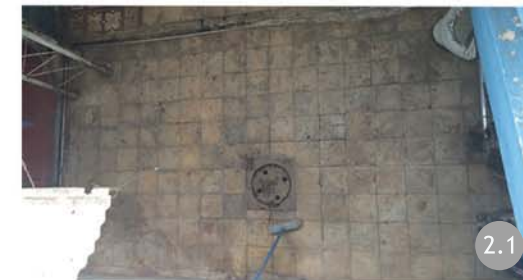
## 2 PISO

El piso de toda el área es un piso de cemento líquido monocromático. La cocineta también tiene el mismo piso que el patio ya que el piso original del patio no fue reemplazado después de la intervención que sufrió el área. La tonalidad de color real no se puede apreciar por los daños que éste piso presenta. El piso está astillado, poroso y manchado en toda el área.

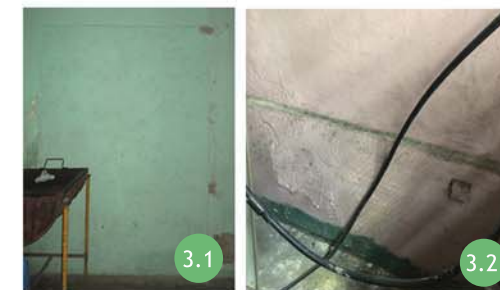
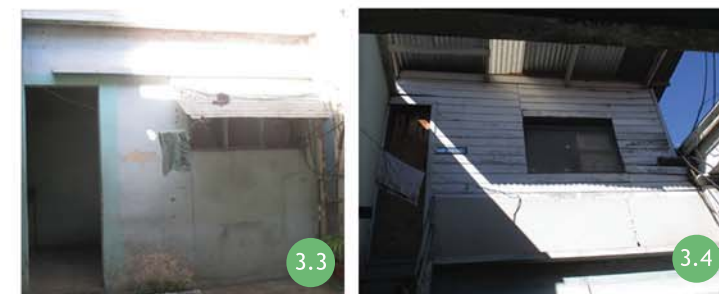
## 3 MUROS

La Radio Mundial originalmente ocupaba este inmueble y el inmueble vecino. Por esta razón decidieron abrir un vano en esta área, para facilitar la circulación entre ambos espacios. Posteriormente sólo habitaron la casa en la que actualmente se encuentran. A partir de esto rellenaron el vano para cerrar la circulación. Esto es una prueba obvia debido a que por la diferencia del material aplicado al material original, se aprecia muy claramente el cambio en el muro (imagen 3.1). Se pudo identificar desde dónde partía el área nueva del patio por medio de un zócalo que hay en el muro del fondo que colinda con el área original de servicio, como se puede ver en la imagen 3.2. Los muros del espacio del segundo piso, están hechos de tablonces de madera, creando un área de carácter más liviano. La madera ya se encuentra en un mal estado provocado por la humedad, falta de mantenimiento y tratamiento del material.

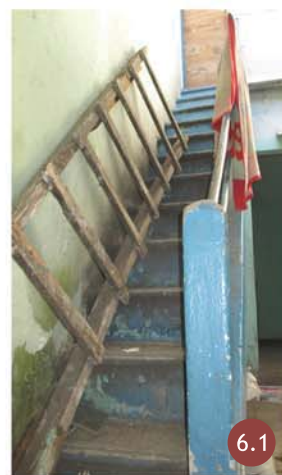
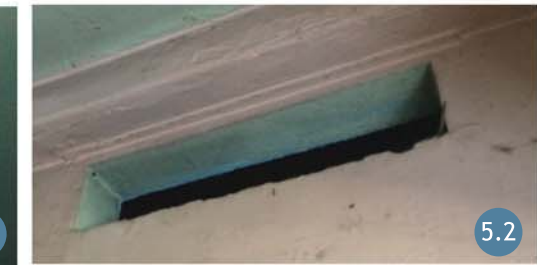
## 6 OTROS

Los dos espacios están comunicados verticalmente por unas gradas exteriores. Están pegadas al muro perimetral de la casa y están hechas de cemento fundido. A pesar que las gradas no son tan antiguas como la casa, se encuentran en mal estado y acumulan daños como los astillas en las orillas de los peldaños y algunos rastros de la pintura. El espacio superior no está en uso actualmente por lo que las gradas tampoco se están usando de la manera correcta, más que para colocar objetos.

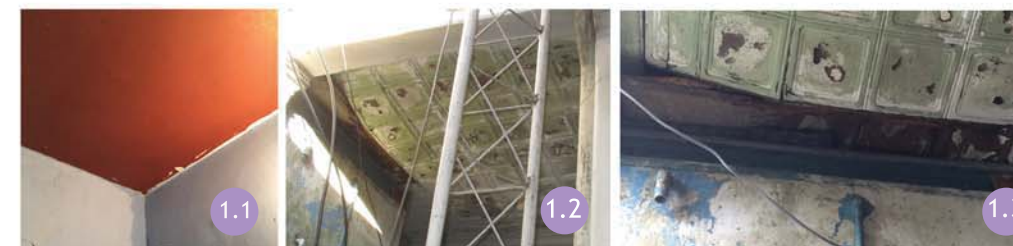
## 1 TECHOS

Esta área conserva el cielo falso original pero en muy mal estado. Se encuentra fuertemente afectado por la humedad transmitida desde el tapanco; la pintura de no solo se descascaró si no que las planchas también tienen moho dentro de su estructura. En la imagen 1.1 podemos ver el entrepiso que cubre el área de la clínica del doctor. Está hecho de cemento. En la imagen 1.3 se aprecia el cielo falso pandeado y debilitado por la humedad. Se cree que el cielo falso pudo haber sido afectado también por la humedad producida desde la cisterna ya que se encuentra muy cercana y el cielo falso cercano a esta área presenta fuertes oxidaciones.

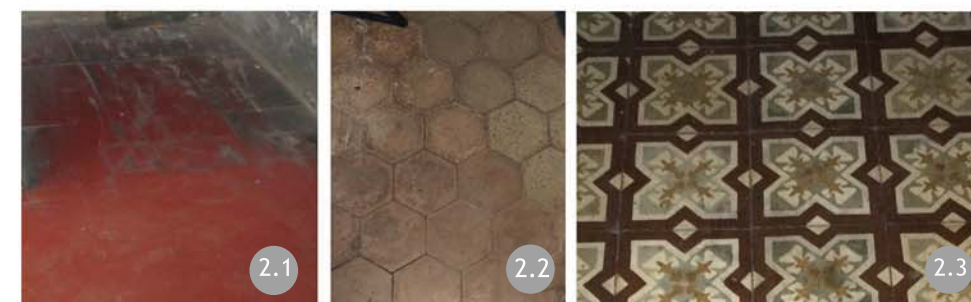
## 2 PISO

El piso del área de la pila (imagen 2.1) es un el piso es de cemento líquido de color rojo liso. Este piso se encuentra sumamente sucio y manchado, dá la impresión que ha sido abandonado. En los extremos tiene acumulación de suciedad masiva. El piso del área de la clínica del doctor es de cemento líquido, de color beige y en forma hexagonal. Se encuentra en mejor estado pero el material ya está un poco poroso y las orillas tienen pequeñas astillas. El piso del pasillo del área que nos lleva a los baños tiene el mismo diseño y condiciones del piso del resto de los corredores.

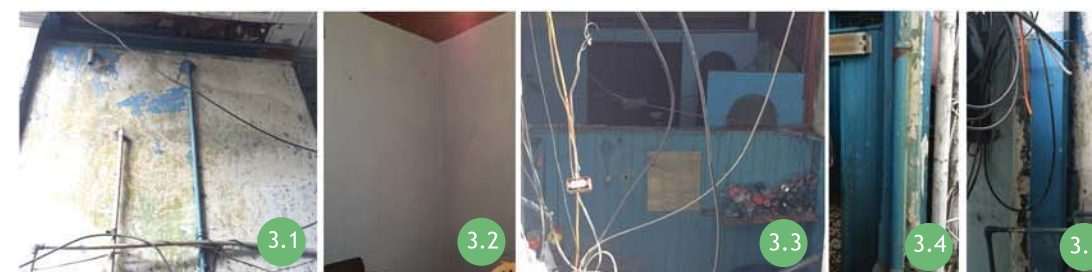
## 3 MUROS

Los muros que rodean el área de la clínica del doctor son originales de la casa. El pasillo hacia los baños, los baños, y el área de la pila están divididos con unos muros delgados formados por pequeñas tablas de madera pintadas de la misma tonalidad de azul que el resto de puertas de la casa. Estos muros no son fijos; uno de estos muros dividía el patio de la pila, pero los usuarios de la Radio Mundial lo removieron. El muro externo de la clínica del doctor no se encuentra en buen estado superficialmente y la pintura se está descascarando. Sobre éste muro pasan las tuberías que comunican la cisterna con la pila.

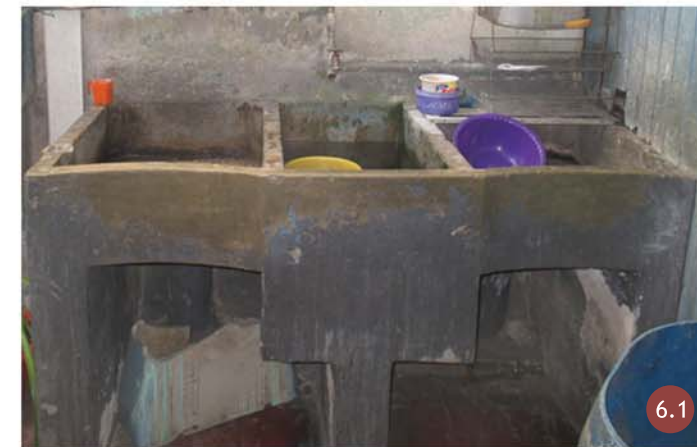
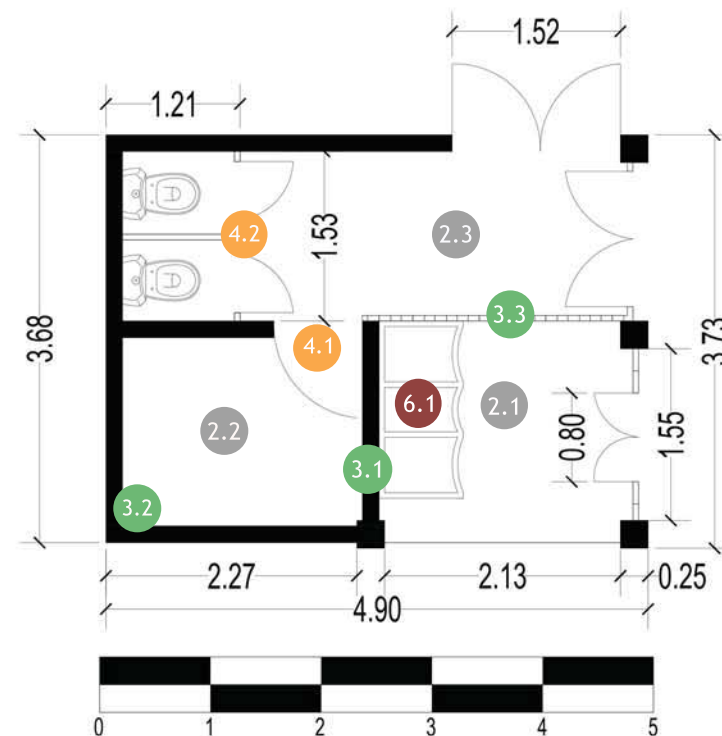
## 6 OTROS

La pila está construida con concreto fundido. Su diseño es posterior al del inmueble.. Su estructura sigue intacta debido a la resistencia del material pero su estética está dañada teniendo sus detalles muy desgastados.

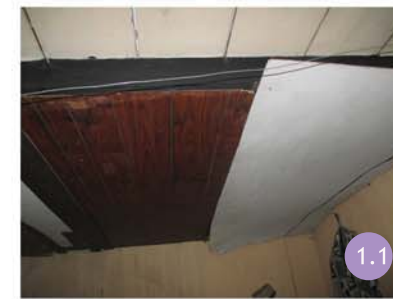
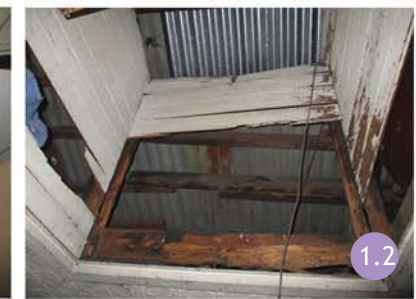
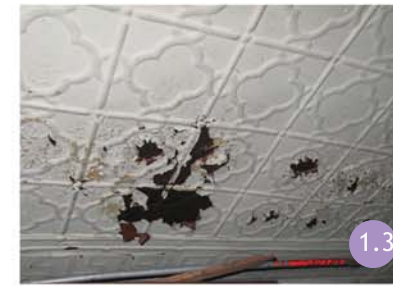
## 1 TECHOS

El cielo falso que cubre ésta habitación es el original. Se encuentra debajo del tapanco. Está formado por planchas de lámina troquelada y están sujetadas en un entramado de madera. Este cielo falso no es visible en el área ya que la habitación fue dividida en dos áreas verticalmente, actualmente sólo se puede apreciar el entrepiso construido posteriormente por los usuarios de la Radio Mundial. Está formado por tablas y vigas de madera rústica y reforzada en la parte baja con planchas de madera y materiales improvisados. Esto arruina por completo la estética del espacio y le resta valor. El segundo nivel es una bodega oscura y desordenada en donde aún se aprecia el cielo falso antes mencionado. Éste se encuentra en muy mal estado, afectado por la humedad transmitida desde el tapanco. El material se está oxidando y abollando, y la pintura se está descascarando. Éste techo cuenta con algo singular, en diferencia a los demás espacios. Dentro del cielo falso hay un vano que respeta el diseño del mismo con un marco en relieve del mismo color y mismo material. A través de éste vano se puede ver las láminas del tapanco y sus lados están cubiertos con tablas de madera pintadas de blanco que combinan con el cielo falso. Todo esto nos lleva a concluir que éste elemento forma parte de la arquitectura de la casa y funcionada como entrada de luz cenital.

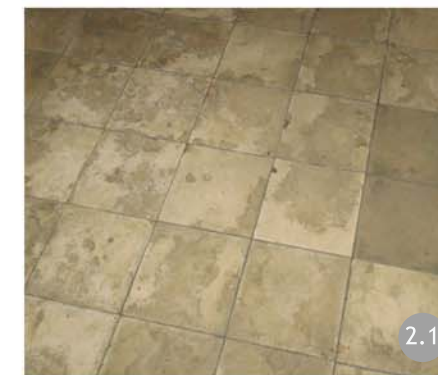
## 2 PISO

El piso de ésta área obtiene su valor al ser de cemento líquido como en el resto de la casa. Con respecto a su estética, no cuenta con un patrón de un diseño único como el piso de cemento líquido tipo alfombra del resto de la casa. Su color original se puede apreciar poco, debido al desgaste que ha sufrido con el paso del tiempo y por las manchas que se presentan debido a la falta de mantenimiento.

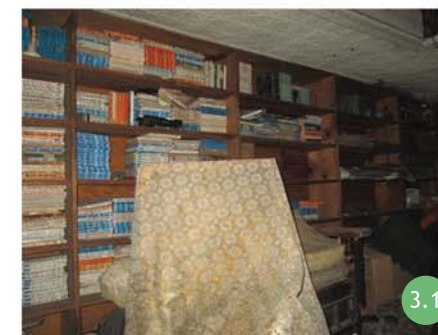
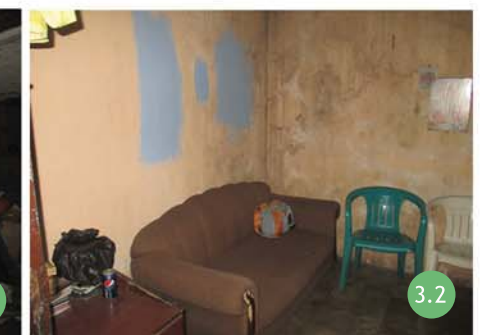
## 3 MUROS

Ésta habitación no cuenta con uno de los muros colindantes originales. Éste muro fue retirado y sustituido por uno de tablayeso a unos 30 centímetros de diferencia, quitándole espacio a ésta oficina. El muro actual es una tabicación de tablayeso que colinda con la oficina 3. El muro del fondo, el muro que colinda con el baño y el muro que colinda con el corredor, son originales. El muro colindante con el baño tiene un daño en el repello que se muestra en la imagen 3.2. Esto sucedió hace bastante tiempo debido a que la pintura del muro está sobre el laño.

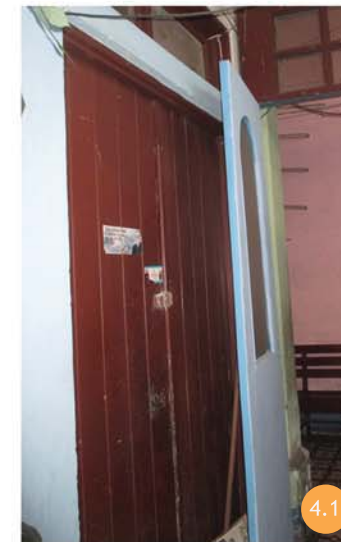
## 4 PUERTAS

La puerta de ésta habitación se cree que es originaria de la arquitectura de la casa. Su forma y tamaño son diferentes a las puertas del resto de la casa por ser la habitación de servicio. Su estética está intervenida; los tablonces de madera de la puerta están pintados con un color café en mal estado.

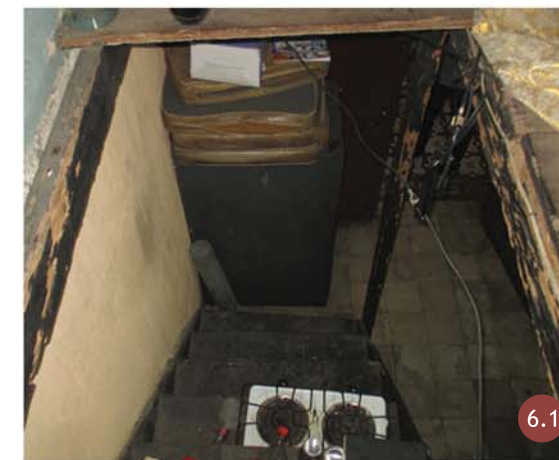
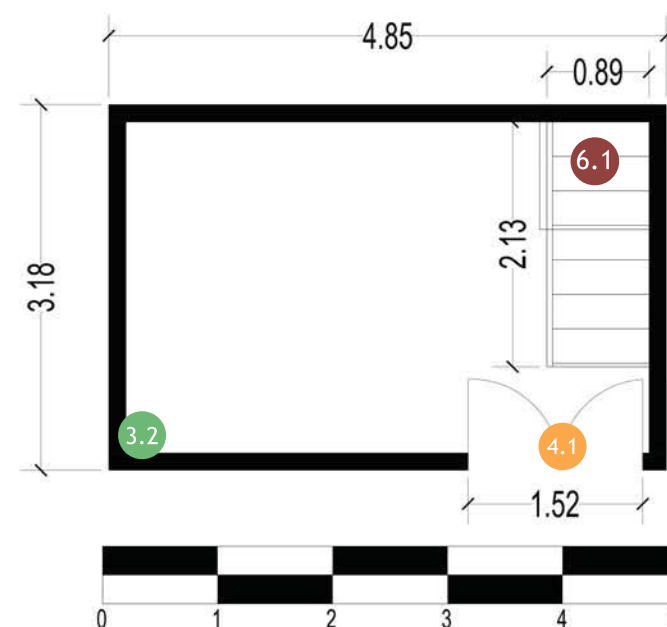
## 6 OTROS

Estas gradas comunican un nivel con otro dentro de la habitación. Están hechas de tablas de madera rústicas pintadas de negro igual que las vigas. Su espacio de circulación es bastante estrecho y está bloqueado por un archivero que se encuentra enfrente. No demuestran estabilidad y resistencia a través de sus materiales y de su método constructivo. Esta área utilizada como bodega, se puede saber que no es un área muy circulada debido a que sus escaleras son usadas para colocar cosas de uso del personal que habita el espacio y por el descuido de los artefactos guardados en el área superior.

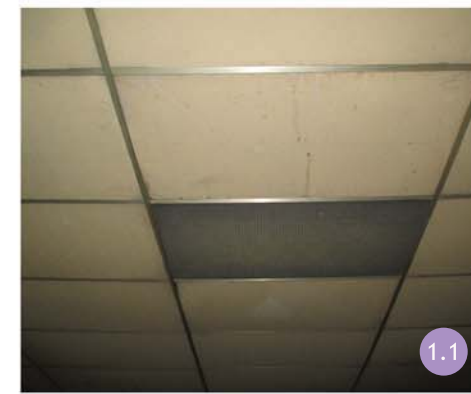
### 1 TECHOS

Ésta habitación está cubierta por un cielo falso adicional. Está a una altura más baja que el cielo falso original y tiene una retícula rectangular formada por planchas color blanco hueso y rodeadas por un marco metálico. Ésta habitación comparte el mismo tipo de cielo falso que la oficina 4. No muestra ningún daño; tampoco se puede analizar el cielo falso original debido a la intervención.
