"Hotel boutique museo, Paseo la Sexta, barrio San Sebastián"

PROYECTO DE GRADO

**MARIA XIMENA RIVERA HEGEL**  
CARNET 11273-10

GUATEMALA DE LA ASUNCIÓN, MARZO DE 2016  
CAMPUS CENTRAL

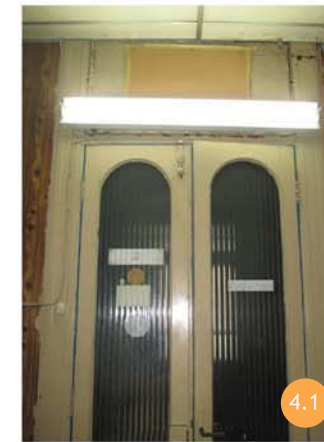
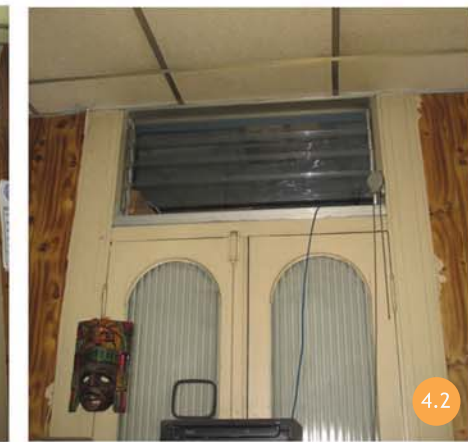
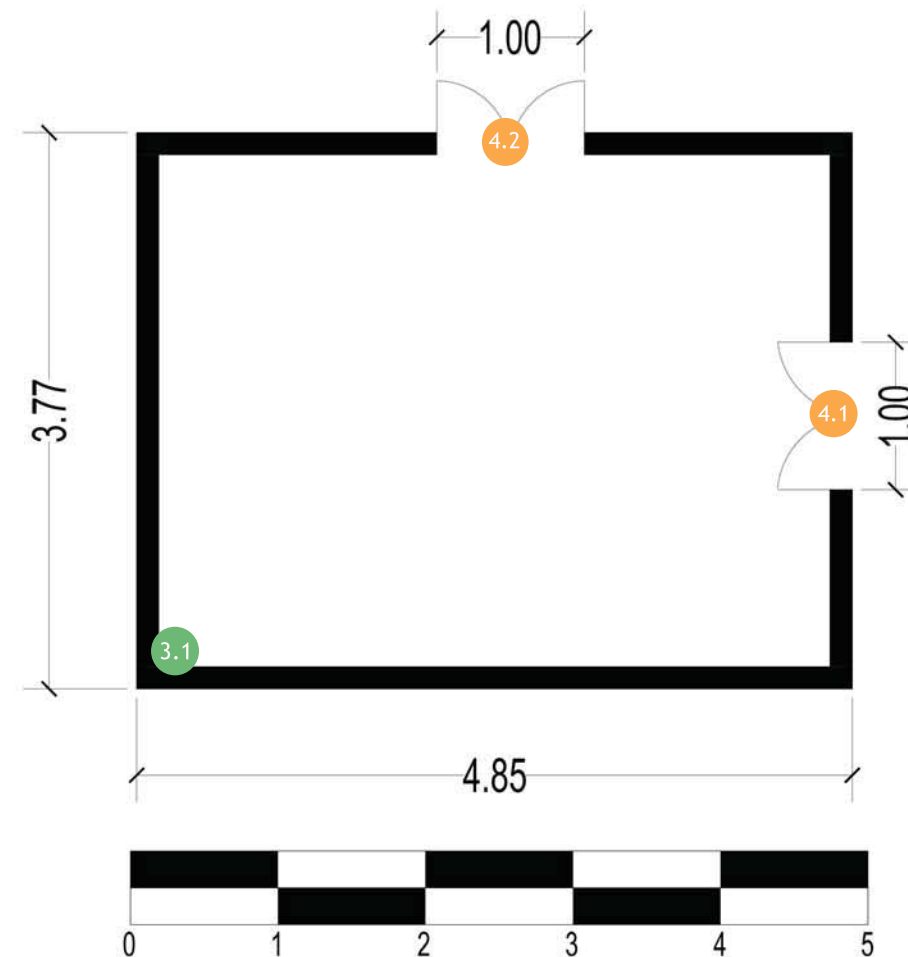
## 4 PUERTAS

Ésta habitación cuenta con dos puertas, una principal y otra secundaria que comunica con el área que actualmente funciona como la óptica y la cabina. La puerta principal tiene las ventanas superiores totalmente tapadas con una plancha de tablayeso ajustada a la medida. Sobre ésta área se encuentra una lámpara de tubos neón. Estas brindan toda la iluminación que hay en la habitación. Las ventanas superiores de la puerta secundaria fueron sustituidas con vidrios de paletas. Los vidrios centrales de ambas puertas fueron sustituidos con un vidrio texturizado.

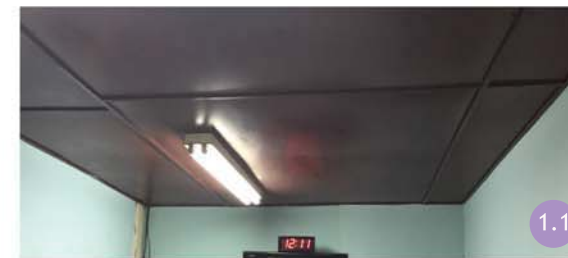
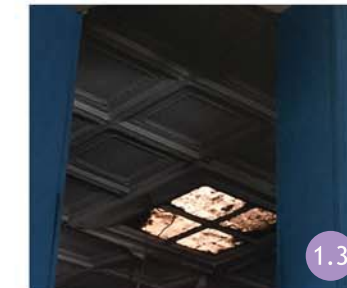
## 1 TECHOS

Estos dos espacios están cubiertos con un cielo falso de tablayeso. Éste le redujo la altura al espacio por motivos funcionales para su uso. El cielo falso está pintado de café y se encuentra en muy buen estado. Actualmente aún se conserva el cielo falso original. Está formado por una retícula de cuadrados de tamaño mediano enmarcados en un diseño simétrico. Cuenta con luz natural por medio de una entrada de luz cenital en el centro, que actualmente no está funcionando como tal.

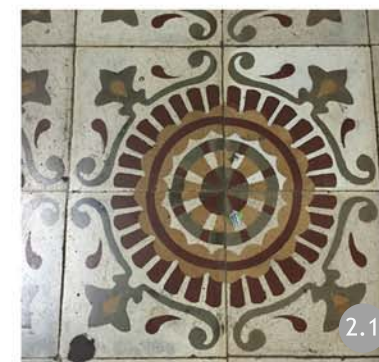
## 2 PISO

El piso es de cemento líquido, como en el resto del inmueble. Cuenta con un diseño geométrido-floral manteniendo los mismos tonos utilizados en el resto del inmueble. (Corintos, color tierra, verde musgo, y siempre con un fondo blanco hueso). Éste piso está en muy buenas condiciones y también se encuentra limpio, excepto en la ciza, que está sucia y astillada.

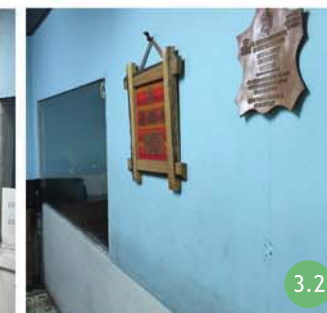
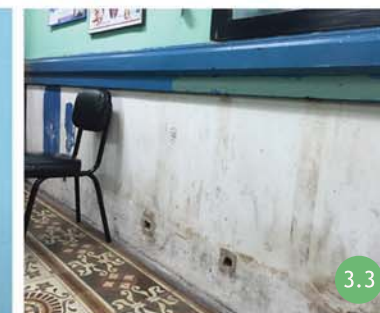
## 3 MUROS

El área está dividida en dos partes por medio de una tabicación. La tabicación cuenta con una ventana central que comunica los dos espacios (imagen 3.2). En la imagen 3.1 vemos que originalmente el muro bajo dobla con una esquina redonda, lo que hace más obvia la diferencia entre la nueva tabicación (con esquina de punta) y el muro bajo. Esto nos demuestra que las soluciones que le dieron a la estética del lugar cuando lo adaptaron, no fueron pensadas correctamente. En la imagen 3.3 vemos unos de los muros que rodean el área original y vemos que le han quitado el zócalo. Esta factor, en vez de ayudar a la estética, sólo la ha empeorado.

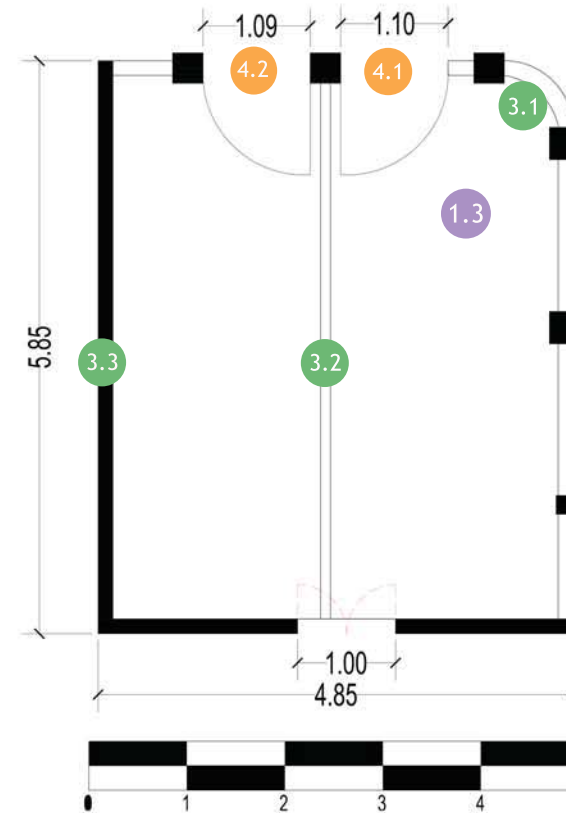
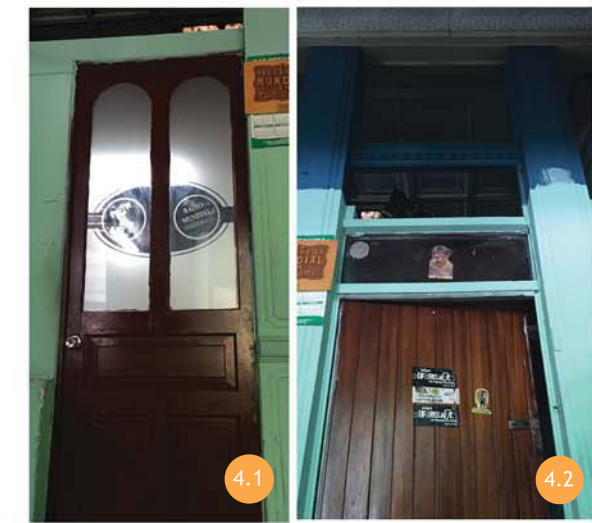
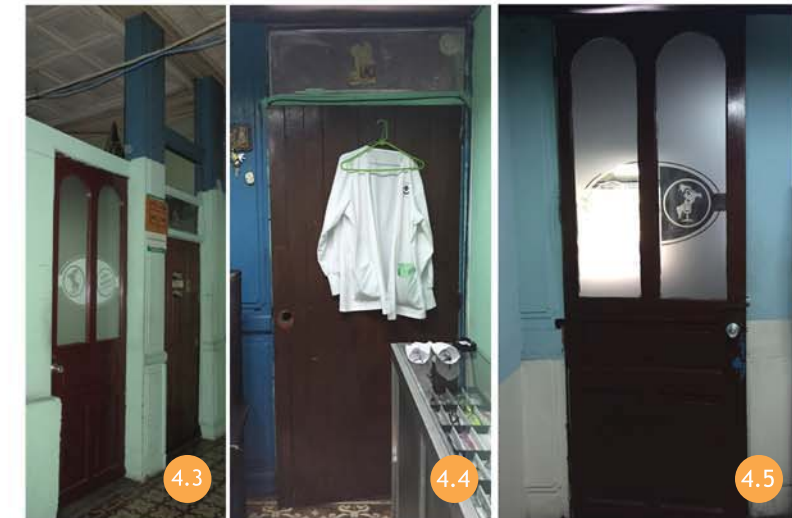
Se colocaron dos puertas en el área, una para cada espacio. La puerta de la óptica (imagen 4.2) ocupa el vano original del área pero la puerta no es original. Esto nos guía a identificar la distribución del área original. El vano está en muy mal estado y la puerta nueva no cumple estéticamente. La entrada a la cabina está forzada en el espacio ya que tuvieron que romper parte del muro bajo para crear el vano de la puerta. Ésta puerta no tiene marco por las mismas razones. Si se mantiene original en su estructura, pero no en color ni los vidrios.

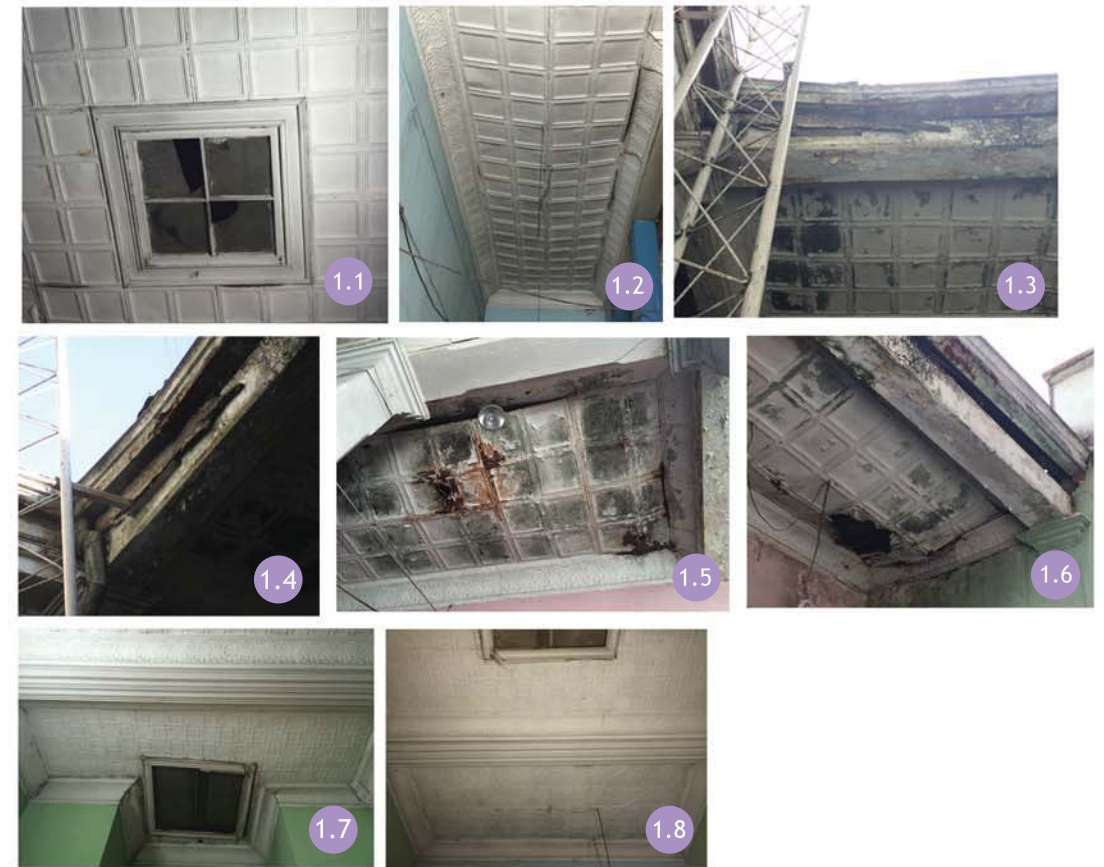
## 1 TECHOS

Todo el cielo falso que cubre los pasillos de la casa es original. El diseño es homogéneo, simétrico y simple. En un área del corredor que está vestibulada cerca de la entrada, hay una entrada de luz cenital que ya no funciona como tal y los vidrios están rotos y sucios. Los cielos falsos de estas áreas, en general, están más afectados en las áreas abiertas cerca del patio que en el resto de la casa. Están dañados con humedad, oxidación, y abolladuras. Algunas piezas necesitan reemplazo por completo. Las vigas del área del patio también están en muy mal estado, afectadas con humedad y moho. Todo esto está siendo provocado por la falta de protección el tapanco.

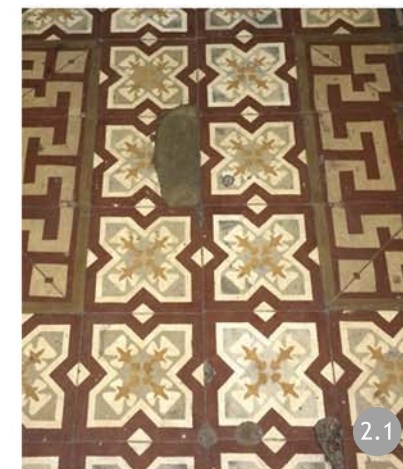
## 2 PISO

El piso de los corredores es de cemento líquido. Toda la trayectoria de circulación cuenta con el mismo diseño. Las figuras son unas flores geométricas/abstractas en forma de X. Se mantiene en las tonalidades tierras con color beige, corinto, verde musgo, mostaza y blanco hueso. En general se encuentra en muy buen estado, excepto en áreas como la que vemos en la imagen 2.1, cerca del vestíbulo del baño; el piso está fuertemente astillado y en algunas áreas ha perdido su color. Cabe mencionar que éste factor no es repetitivo.

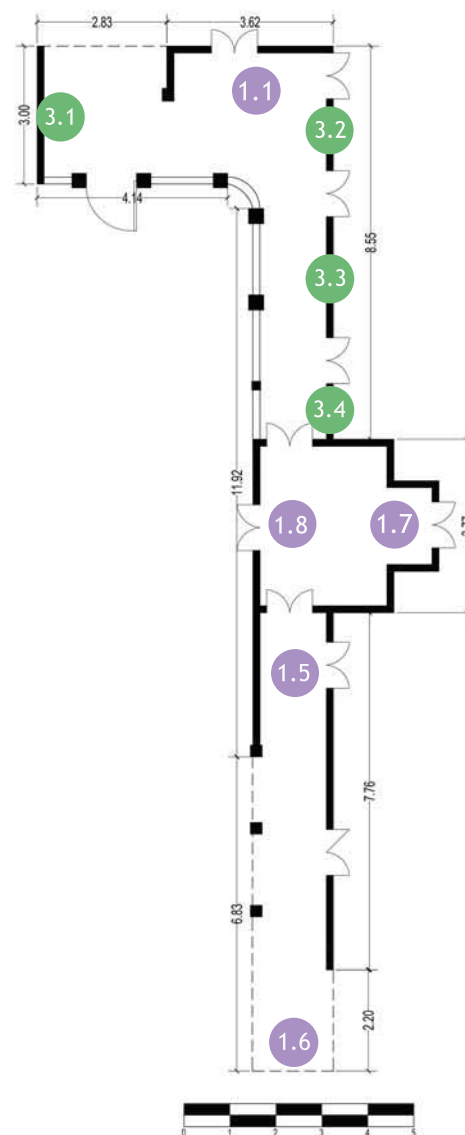
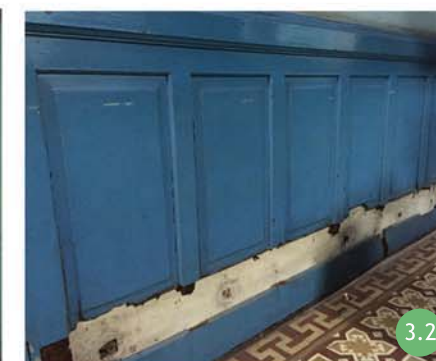
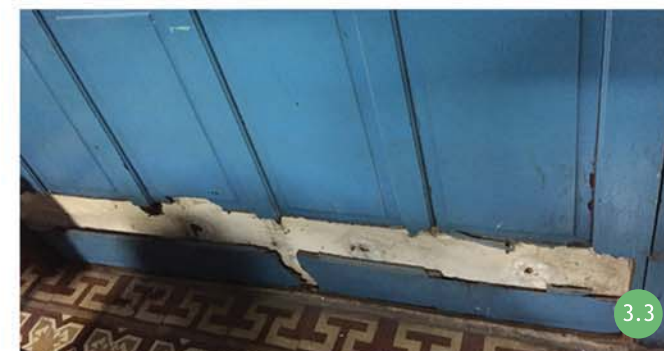
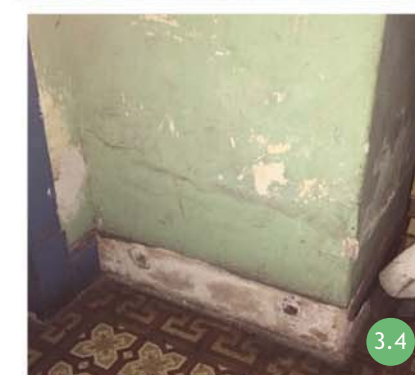
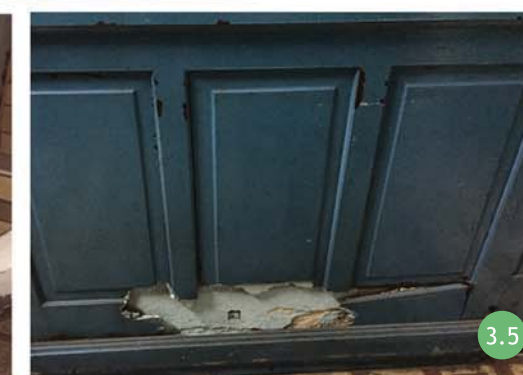
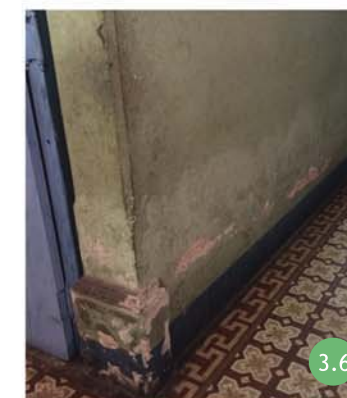
## 3 MUROS

Desde el piso hasta 0.80 mts. de altura, están cubiertos por un zócalo de madera que protege los muros y les da un detalle elegante. El zócalo está hecho de madera tratada. Actualmente se encuentra sumamente dañado. Muchas de las partes bajas del zócalo están rotas por descuido, golpes y maltrato, y jamás han sido tratados; al contrario, cubren estos daños superficialmente, colocando un sillón frente a éstos, disimulándolos de manera temporal. En el muro perimetral, cercano a la recepción, existía un vano que comunicaba la circulación con la casa vecina, hecho por la radio mundial cuando habitaba ambos inmuebles. Éste vano fue cerrado a la hora de hacer la división de los inmuebles. Aun se puede apreciar el contorno donde solía estar el vano, debido a la diferencia de materiales.

Los daños en el zócalo serán solucionados de la misma manera que los muros. Van a ser reparados con sabieta, repello y cernido con el fin de devolverle el acabado original. Luego se lijará para darle una superficie uniforme y para mantener los detalles que lo conforman. Al finalizar, se pintarán del color escogido dentro de la paleta determinada.

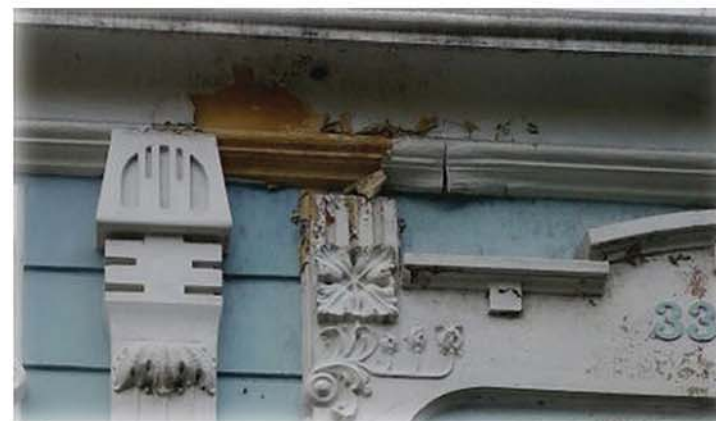
## PARAPETO

La pintura del parapeto se está descascarando por la humedad que se encuentra en toda la parte superior. Se necesita quitar toda la pintura que se está descascarando y luego lijar la superficie hasta dejarla uniforme. Luego de esto, se aplicará la pintura elegida de la cartilla de colores.

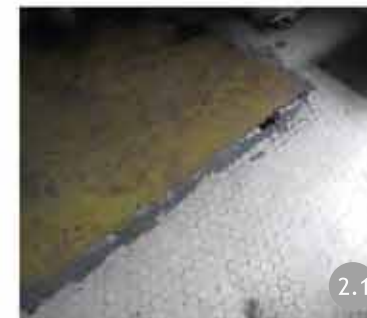
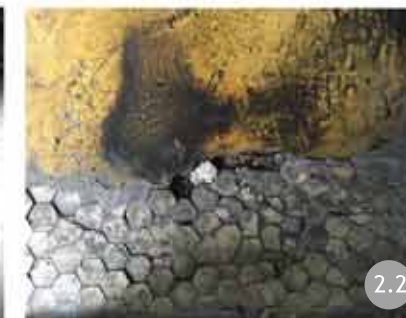
## 2 PISO

Los diseños de los pisos y las texturas de los materiales lo conforman no son homogéneos, más bien, da la impresión que la textura amarilla es un parche que funciona como método de solución a los daños que pudo haber presentado el mosaico blanco. Por los daños graves que presentan ambos materiales, serán removidos y en su lugar se colocará un piso adaptado a la decoración y diseño de interiores que se le proporcionarán a los ambientes, siempre respetando los parámetros arquitectónicos de la casa y de la época.

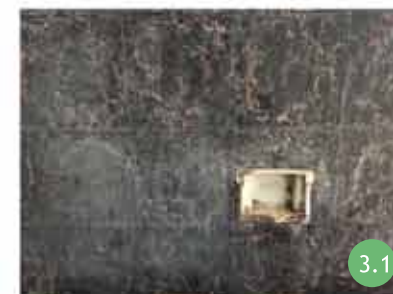
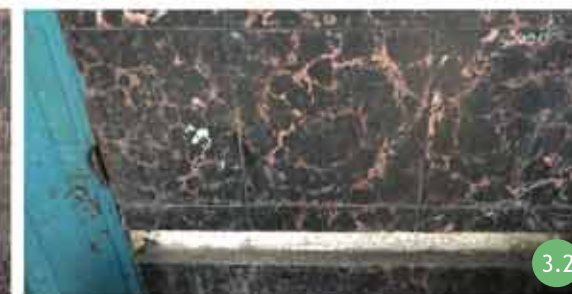
## 3 MUROS

El repello de los muros se encuentra en buen estado; no necesita alguna intervención, más que limpieza y una capa de pintura nueva. La parte del azulejo del baño está formado por un azulejo que fue colocado posteriormente y se encuentra en muy mal estado. Por ésta razón y la falta de estética en su diseño, será removido del muro. Dependiendo del tipo de uso que se le dé a éste espacio, se reemplazará con otro azulejo que combine más con el diseño de la casa, o se le dará un tratamiento a los muros repellándolos para dejarlos descubiertos.

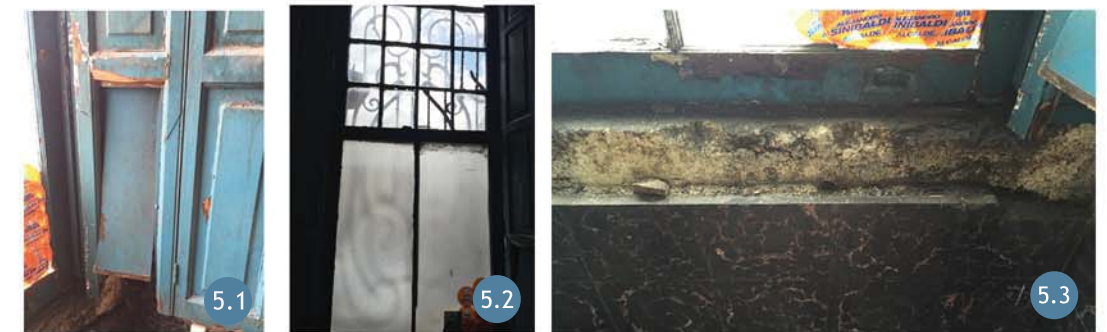
## 5 VENTANAS

Por el estado actual de las puertecillas que cubren las ventanas y el marco que las rodean, se tendrá que reemplazar, creando una réplica de éstas estructuras. Se utilizará el mismo material (madera) y la misma tipología decorativa que la usada actualmente. Se respetarán estos parámetros ya que pertenece a la arquitectura original de la casa. El único cambio que se hará, será mantener el color original de la madera, brindándole un tratamiento especial. Con respecto a los vidrios, serán reemplazados por vidrios nuevos. Estos serán lisos o arenados, dependiendo del uso que se le dé a éste espacio posteriormente; si se conserva como baño, tendrán que ser arenados para mantener la privacidad del usuario.

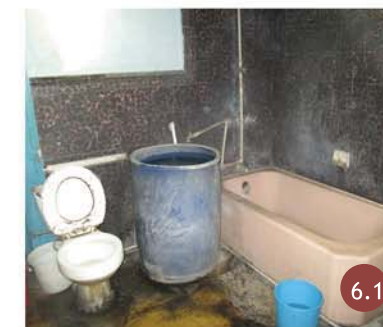
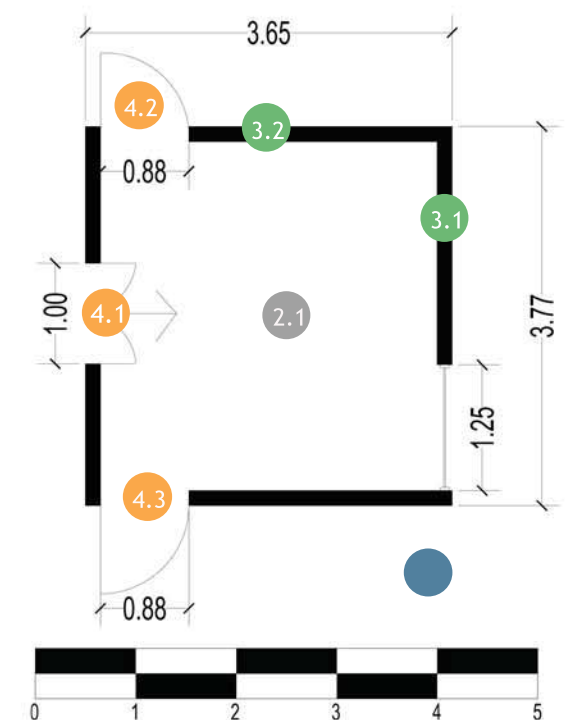
## 6 OTROS

Los artefactos sanitarios actuales serán removidos del área por:

- No ser parte del diseño y arquitectura original de la casa
- La falta de higiene, cuidado y manutención que presentan
- Falta de estética Si el área se llega a utilizar como sanitario, serán reemplazados por artefactos que cumplan con el diseño que se utilizará.

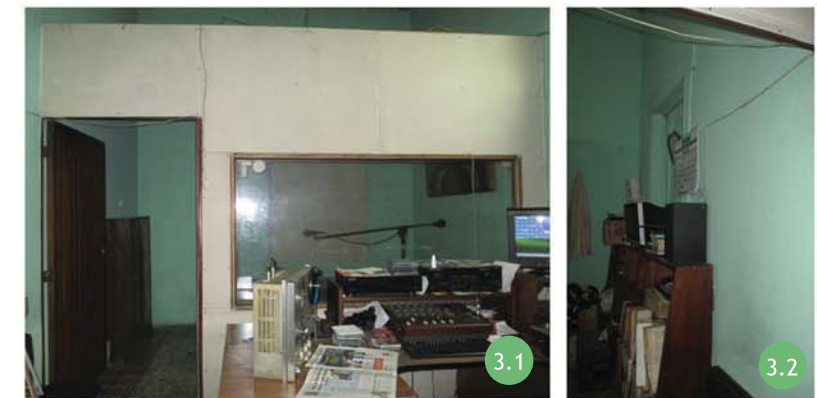
## 3 MUROS

Los muros originales de éste espacio no presentan daños. Por esta razón el enfoque será en remover las tabicaciones de tablayeso que crean subdivisiones en el espacio. Estas son posteriores y no serán útiles en la nueva distribución con respecto al diseño del nuevo uso. Al remover, se lijarán las áreas del muro original que colindaban con las tabicaciones para borrar cualquier marca que éstos puedan dejar. Por último, se le aplicará una capa de pintura blanca a todos los muros para que sirva como base con el fin de matizar el color que se encuentra actualmente.

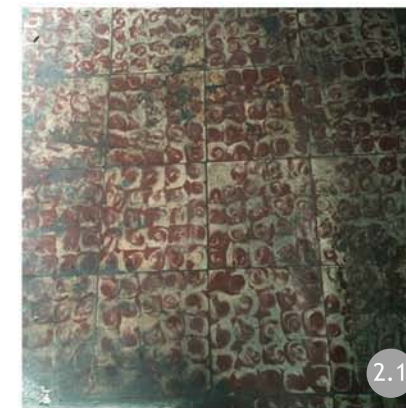
## 2 PISO

Este piso será removido y reemplazado por otro tipo de piso según el diseño que se proponga para este espacio. Se ha decidido hacer esto porque el piso no es original de la casa y por encontrarse en mal estado debido al uso que se le ha dado.

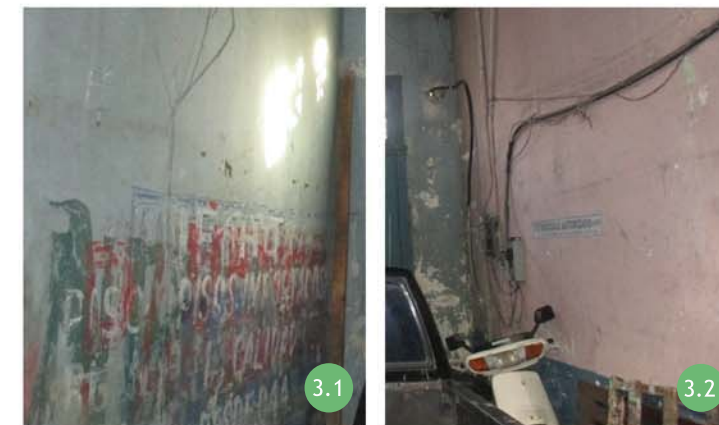
## 3 MUROS

No representa daños estructurales, solamente golpes que dañaron el repello del muro (imagen 3.2) y varias capas de pintura y aerosol (imagen 3.1). Se le colocará una pasta para repellar con el fin de rellenar estos pequeños agujeros existentes y se lijará cuando seque para crear una superficie uniforme. Después se cambiará el color de los muros dependiendo del diseño y la decoración interior.

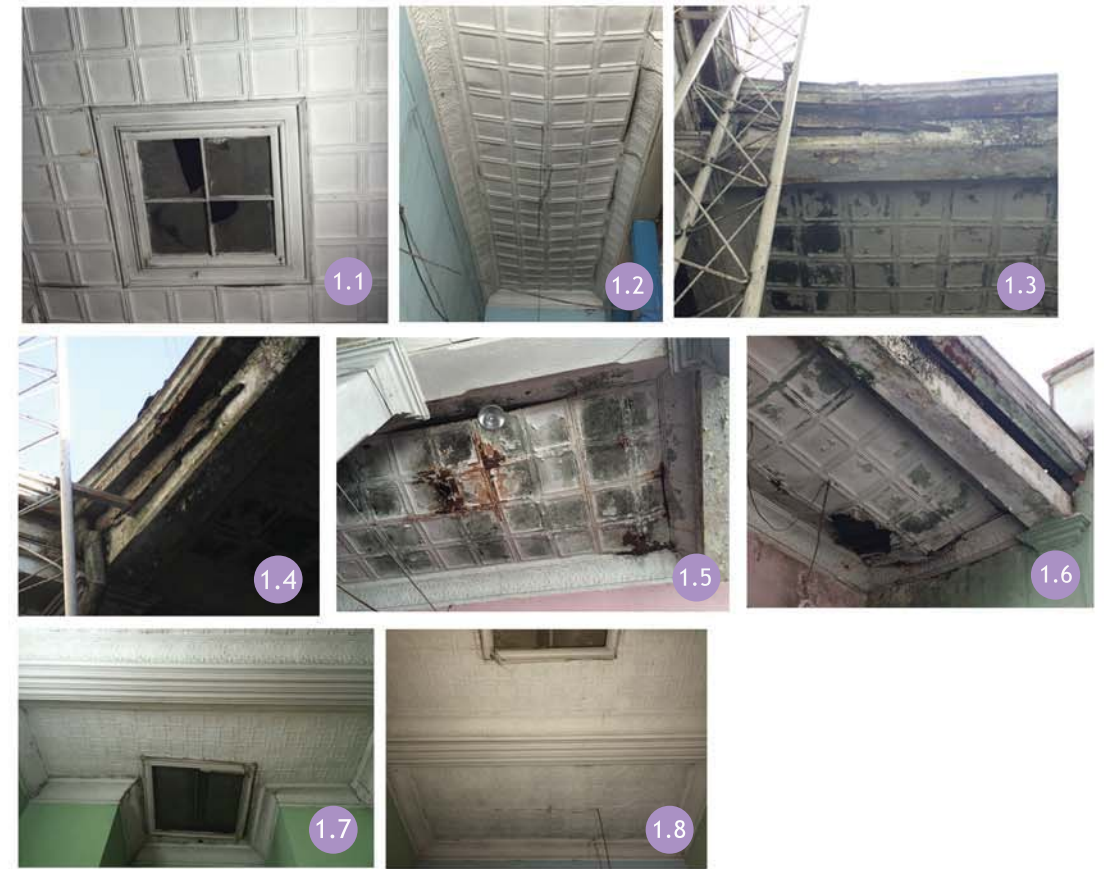
El corredor del inmueble es lineal y comunica todos los espacios del mismo sin contar con corredores secundarios. Estéticamente es homogéneo teniendo el mismo diseño de piso y techos en toda la trayectoria. Actualmente se encuentra muy descuidado y dañado en todos sus detalles.

Primero nos encargamos que el tapanco esté completamente restaurado para que no siga dañando el cielo falso: 1. Revisar el estado físico actual de los materiales que forman el tapanco, especialmente el entramado de madera que seguramente se encuentra podrido. 2. Inventariar cada pieza del entramado, enumerarlas, y desmontarlas. 3. Restaurar las piezas. Luego se trabajará el cielo falso dividido en secciones para llevar un orden en la restauración. 1. Se hace un inventario de todas las planchas de la sección a trabajar. Luego se enumeran y se desmontan las planchas dañadas. 2. Si hay pandeo: se enderezan las planchas con herramientas especiales dejándoles una superficie plana. Si hay oxidación: se lijan las piezas oxidadas hasta eliminar todo el óxido, luego se aplica una sustancia antioxidante que proteja la pieza. Si hay humedad: se limpia profundamente la pieza hasta remover los hongos. Por último se vuelven a montar las piezas y se les aplica un impermeabilizante y sellador en la parte exterior que evite futuras filtraciones las vigas que rodean los corredores traseros (imagen 1.3 y 1.4) están dañadas por la humedad y falta de protección. Primero se van a limpiar removiendo los hongos y suciedades. Luego se protegerá con un impermeabilizante y por último se aplicará una capa de pintura blanca.

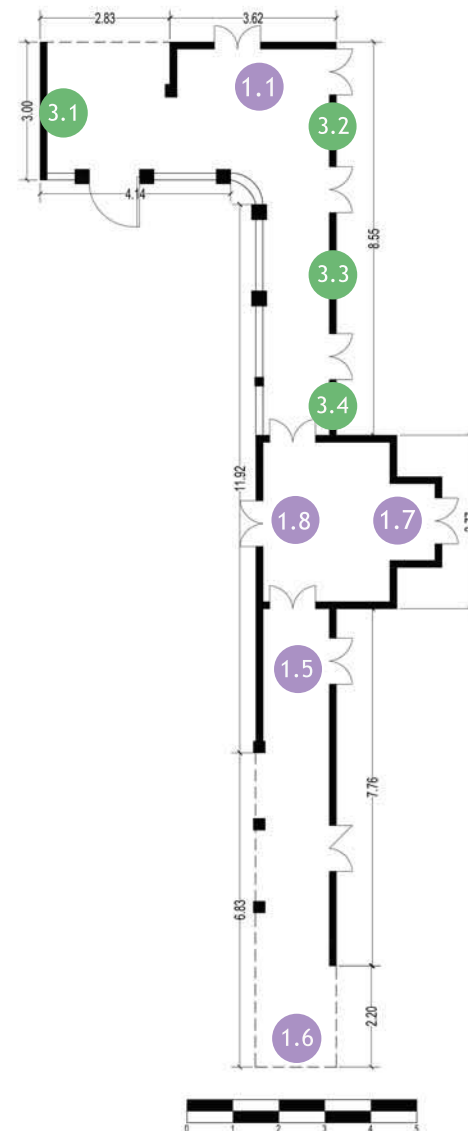
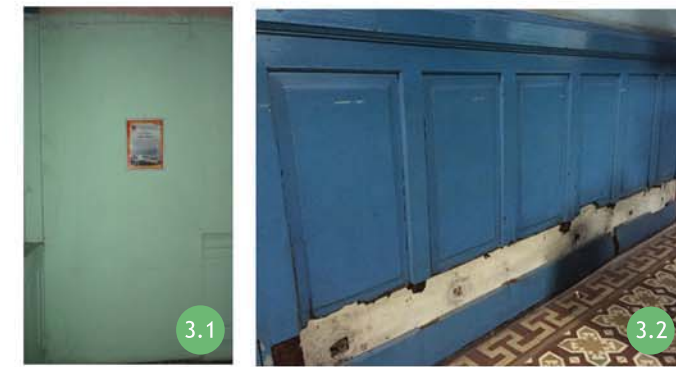
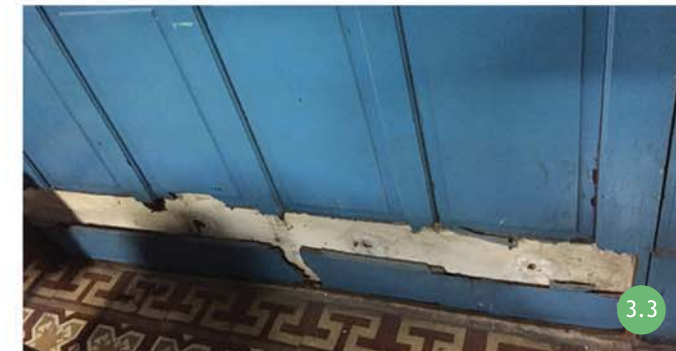
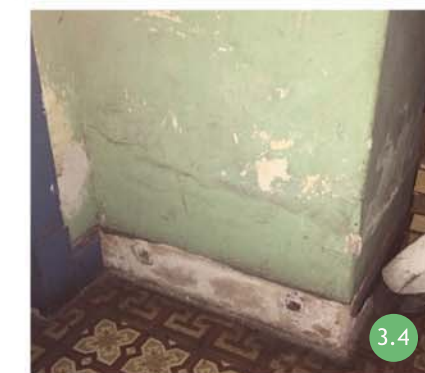
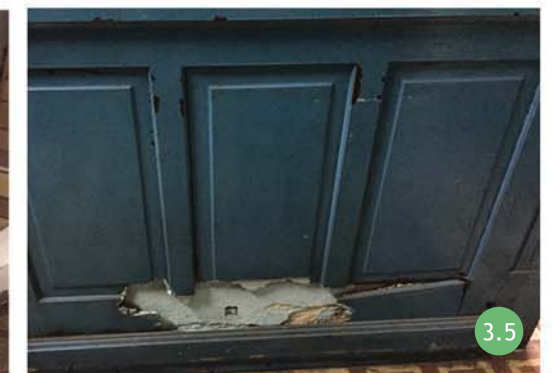
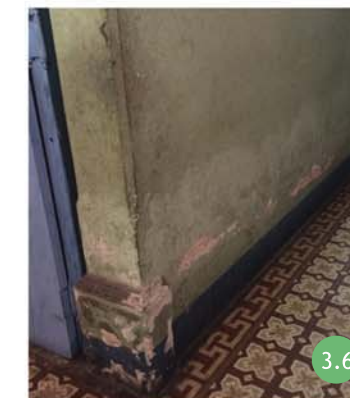
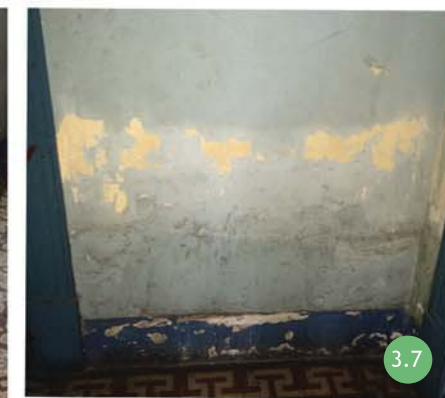
Los muros del corredor de entrada están cubiertos por zócalos de madera. Éstos se encuentran en muy mal estado (imagen 3.2, 3.3 y 3.4) por lo que tendrán que ser reemplazados por nuevas réplicas de madera. Se le dará un tratamiento final a la madera en el cual se resalte su textura y color original. En la parte inicial del corredor, junto a la recepción (imagen 3.1) se removió una sección del zócalo de madera para abrir una circulación entre el inmueble vecino y este inmueble, el cambio lo hizo la Radio Mundial. Se repellará esta parte del muro con el fin de darle una textura homogénea al muro y disimular su existencia y se hará una réplica del zócalo faltante. En los muros que no cuentan con un zócalo de 80 centímetros y en la parte superior de todos los muros, se hará una limpieza profunda quitando todo tipo de suciedades. Luego se utilizará pasta de repellar para rellenar las astillas y golpes superficiales de los muros. Después se aplicará una capa de pintura blanca base para matizar los colores actuales. Por último, se colocará un zócalo de 10 cm de madera tratada que sustituya el zócalo de pintura que encontramos actualmente (imagen 3.5, 3.6, 3.7).
